Inventering av mindre stationsområden inom Södermanlands och Stockholms län

Nyköping Lokstall, Nyköpings kommun
Trafikverkets Diarienummer: TRV2010/41760-2

Upprättad: 2010-12-10

Uppdragsnummer: 317880

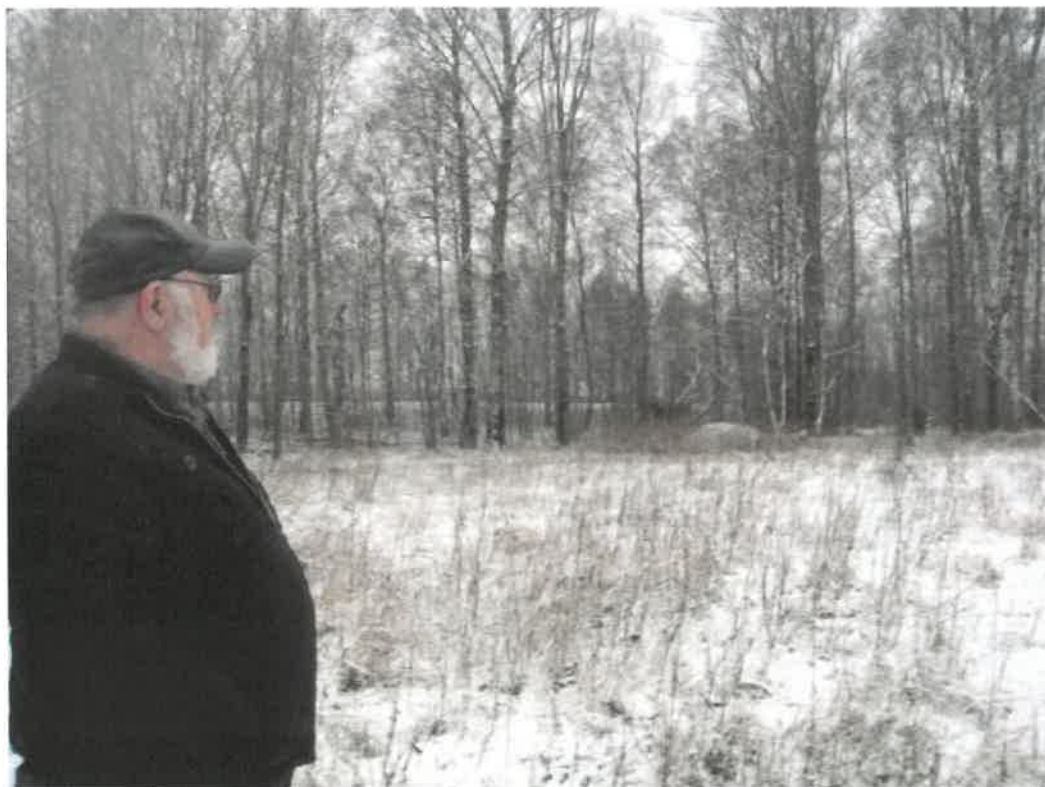
Föroreningssituationen invid det gamla lokstallsområdet är oklar. Uppgift finns om att undersökning/sanering inte är utförd vid rivning. Oljekontaminerade smörjgropar konstaterades genom okulärbesiktning innan rivning. Oklart om dessa grävdes ur när lokstallet revs. Det kan därmed inte uteslutas att markföroreningar finns kvar på platsen. Den ursprungliga verksamheten i lokstallet upphörde på 1950-talet. Kolupplag och diesalcistern i anslutning till lokstallet kan också de bidra till att ha skapat markförorening.

Figur 2 Plats för gamla lokstallet idag. Foto Anna Ågren (2010-11-22).

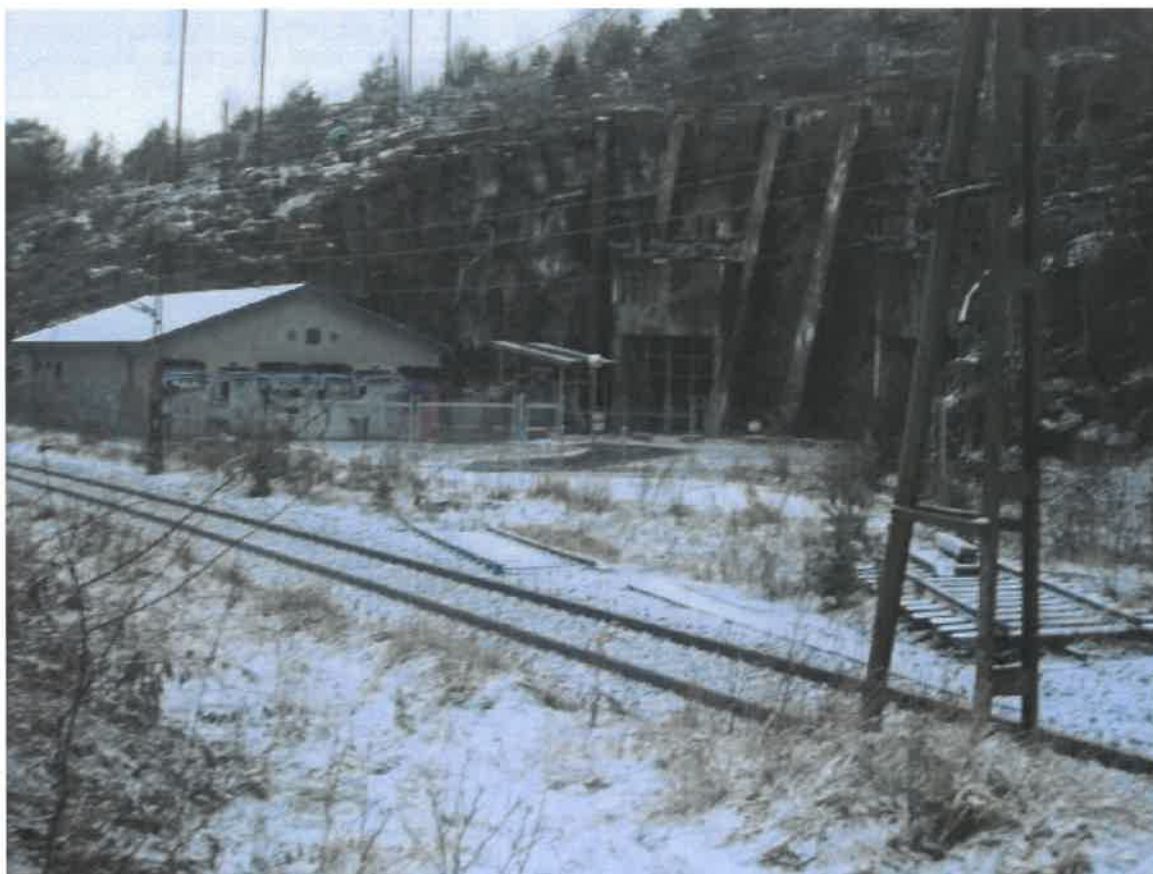
Figur 5 Omformarstation. Foto Anna Ågren, 2010-12-09.

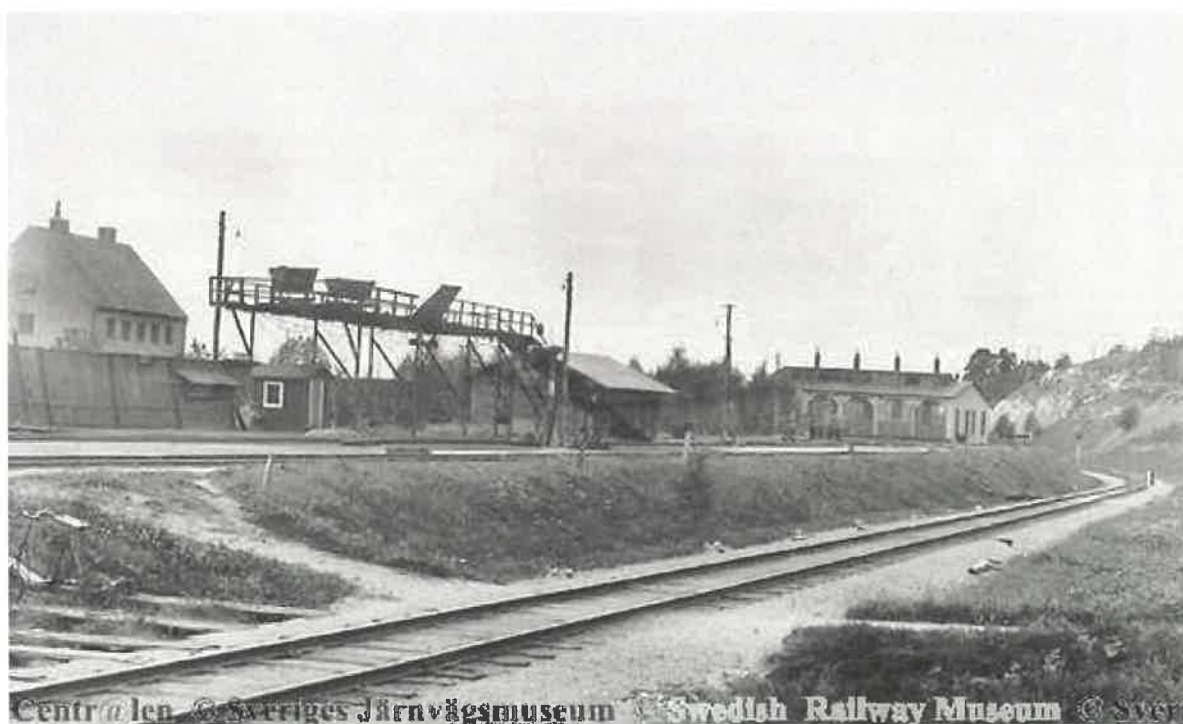
Kolupplagsplats finns noterad på kartmaterial och enligt [13] fanns ett stort kolupplag utanför lokstallet i samban med att lokstallet byggdes 1913-1915. Ingen uppgift finns om när kolupplaget togs bort, men det var borta 1956 [15]. Information om kolbox [2].

Figur 6 Kolbox/ kolupplag? Med lokstallet i bakgrunden. Sveriges järnvägsmuseum. (Årtal okänt).

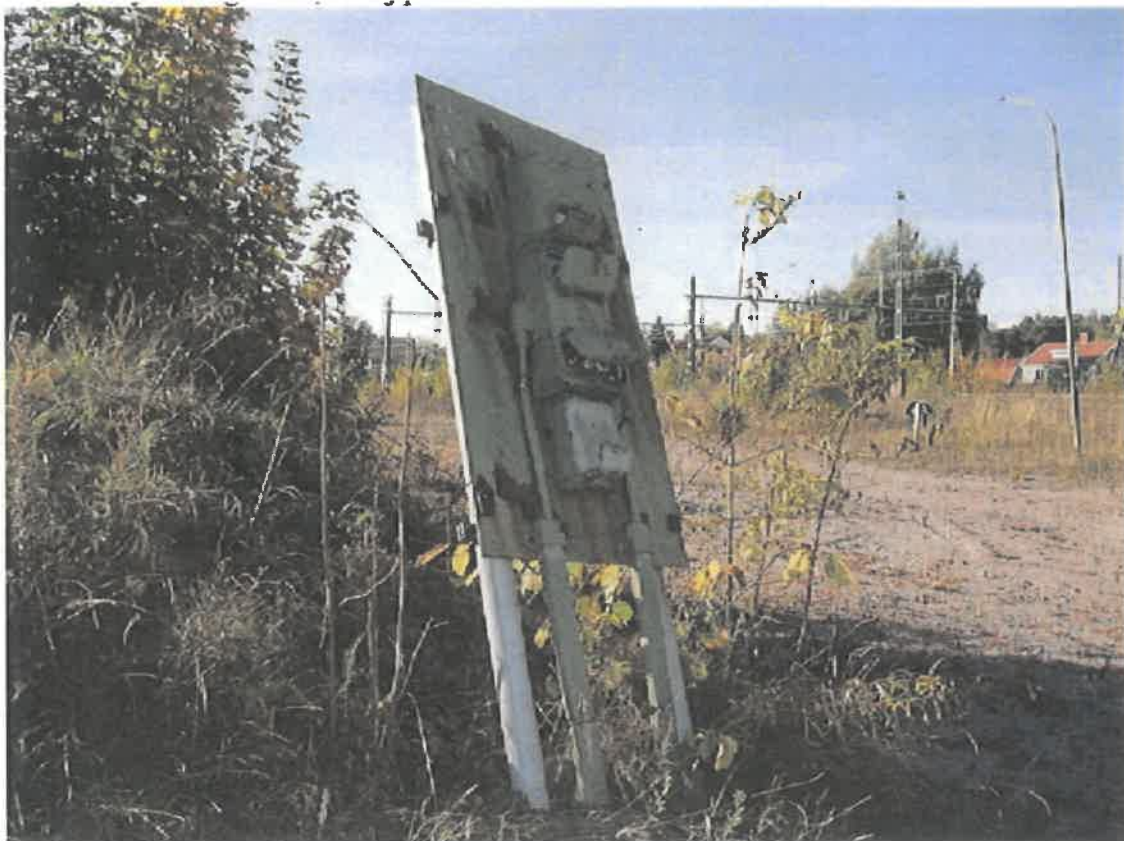
Figur 9 Kopplingstavla för pumpledningar(?) in till depån vid änden av det troliga stickspåret där tankvagnar lossades. Foto: Kristina Ajaxsson, Nyköping kommun (2005).

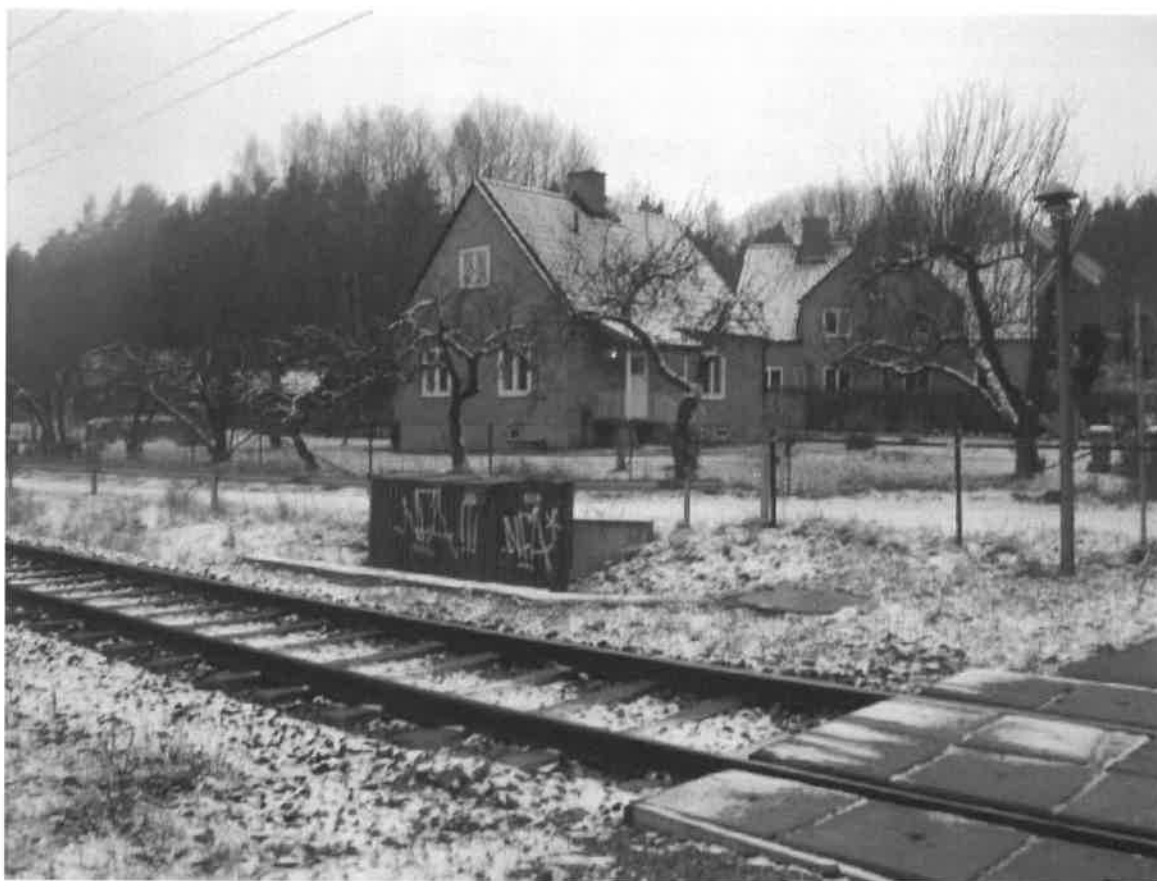
Sitter på kontaktstolpe, max 3 L olja/år tillförs linjemark enl. f.d. Banverket

Figur 10 50 Hz hjälptransformator framför 2 gamla SJ hus belägna norr om spåren inte så långt från det gamla lokstallet. Foto: Anna Ågren 2010-12-09.

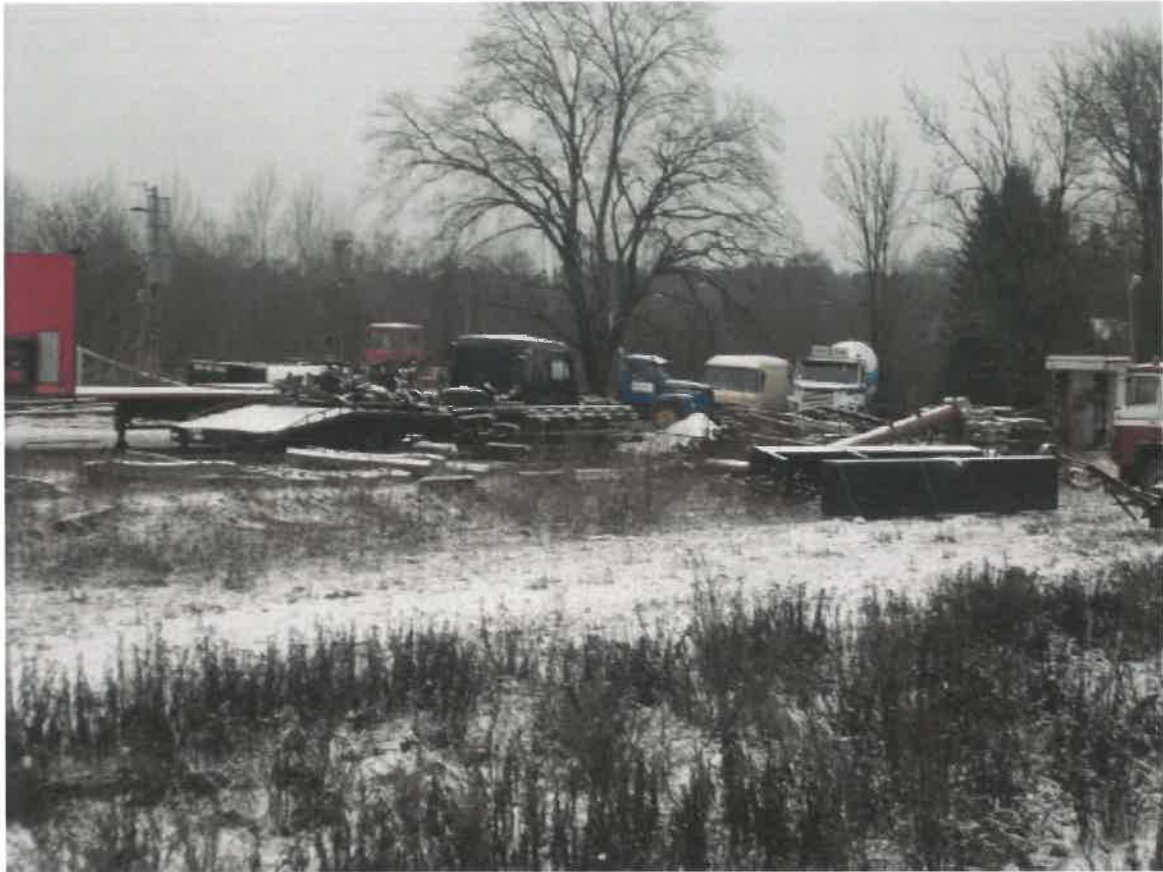
De två oljedepåerna med tillhörande cisterner på var sin sida om inventeringsområdet har konstaterats vara förorenade. Det antas som sannolikt att även området mellan dessa depåer kan vara kontaminerade, antingen via spill eller spridning av egna faser eller vattenlösta föroreningar från källorna.

Figur 11 Uppställningsplats mellan spåren, mellan e gamla oljedepåerna. Foto: Anna Ågren 2010-12-09.

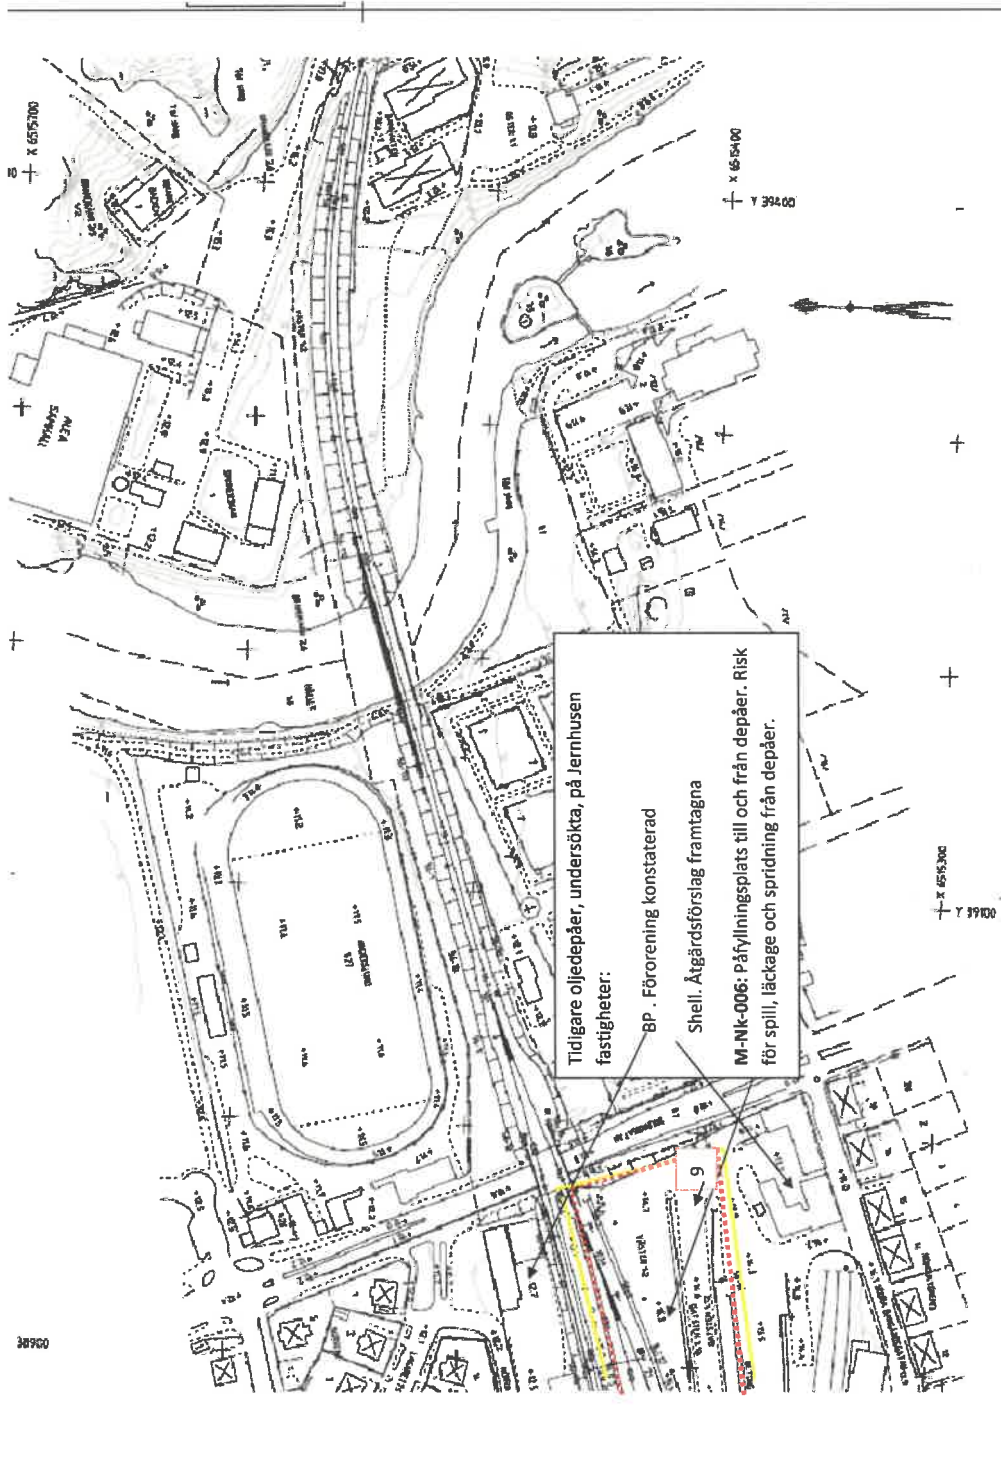
Tidigare oljedepåer, undersökta, på Jernhusen fastigheter:
BP . Förening konstaterad
Shell. Åtgärdsförslag framtagna
M-NK-006: Påfyllningsplats till och från depåer. Risk för spill, läckage och spridning från depåer.
