Antikvariskt åtgärdsprogram gällande utvändig reovering

Nyköpings rådhus, Rådhuset 6, Nyköpings kommun, Södermanlands
län

2023-11-07

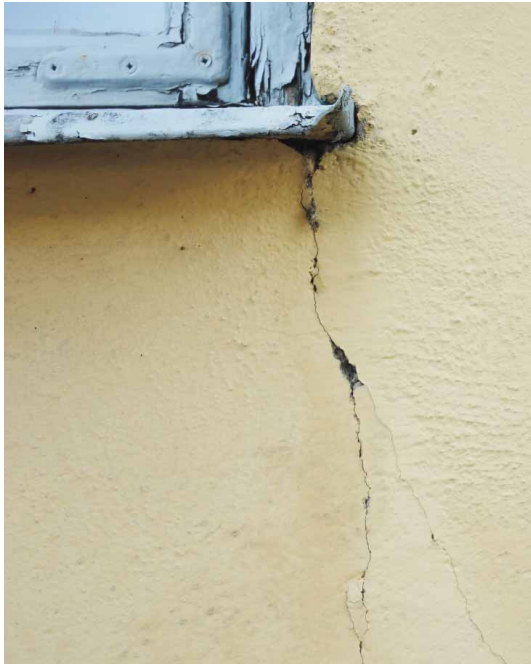
Sprickbildning förekommer i fönsteröppningarnas hörn.

Kompletterande armering kan krävas på partier där kraftig sprickbildning förekommer. Armering ska överbrygga tidigare sprickbildning med minst 400mm. Vid sprickbildning i hörn invid fönster ska diagonala nät runt hörnen användas, så kallad ”plåsternätning”. Ny armering ska vara varmförzinkat stål nät.

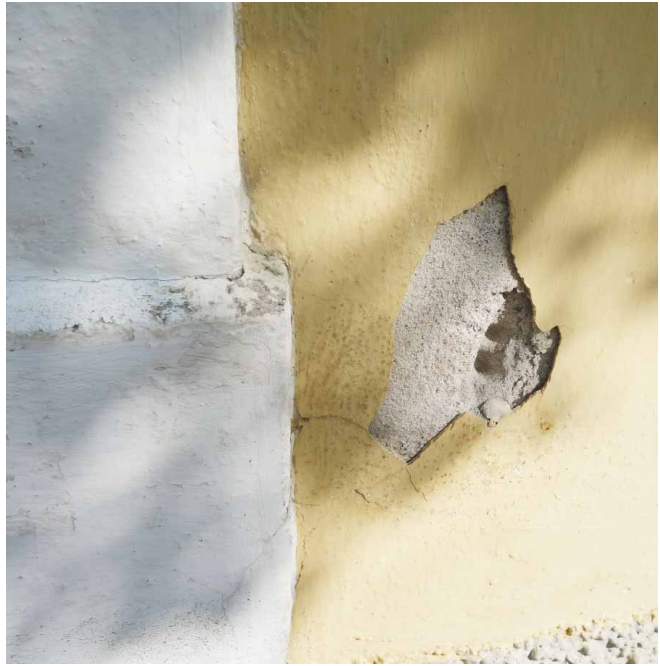
Skada i puts och slitet färgskikt på pilaster.

Lös och skadad puts i fasad och sockel knackas varsamt ned. All bomputs i direkt anslutning till sprickor samt all bomputs med diameter över 400mm avlägsnas. Där rostig armering och järn finn bakom puts ska även den putsen knackas ned så att rostig armering kan avlägsnas och smide kan rostskyddsbehandlas.

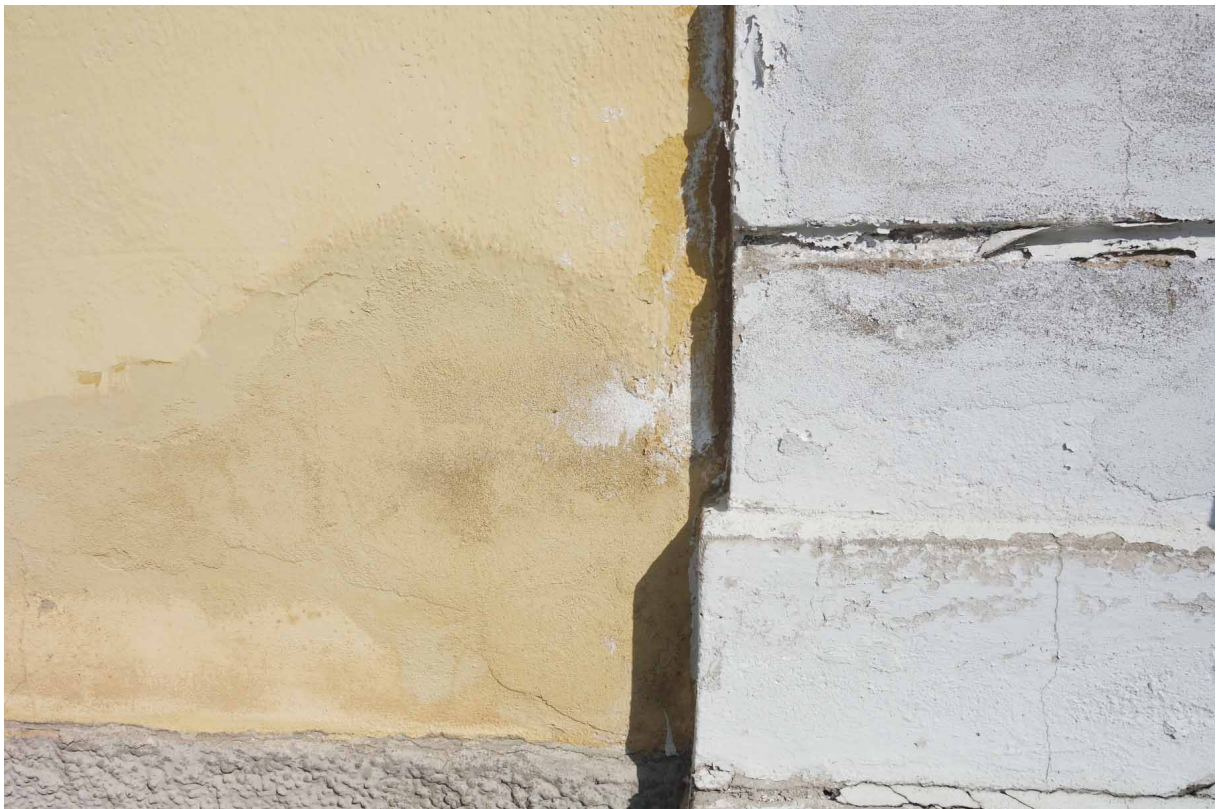
Skada i puts och slitet färgskikt på pilaster.

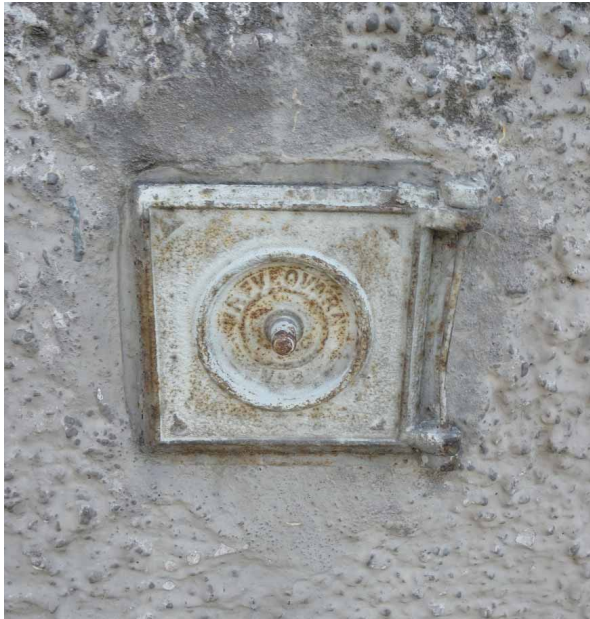
Äldre gjutjärnsventil från Näfverqvarn ska bibehållas och renoveras.

Skadade galler i sockeln ersätts av nya med dimensioner och utseende lika befintliga. Ankarlut, flagghållare, ventiler och intakta ventilationsgaller i fasad och sockel frigörs från rost och löst sittande färg. Rostskyddsbehandling görs med Introteknik Klarlack Grund i två strykningar. Mellanstrykning utförs med Introtekniks Pansar i svart kulör och slutstrykning utförs med oförtunnad linoljefärg i järnoxidsvart kulör. Skylt för brandpost samt gatu- och nummerskylt ska demonteras inför fasadrenoveringen, rengöras och återmonteras efter färdigställd renovering.

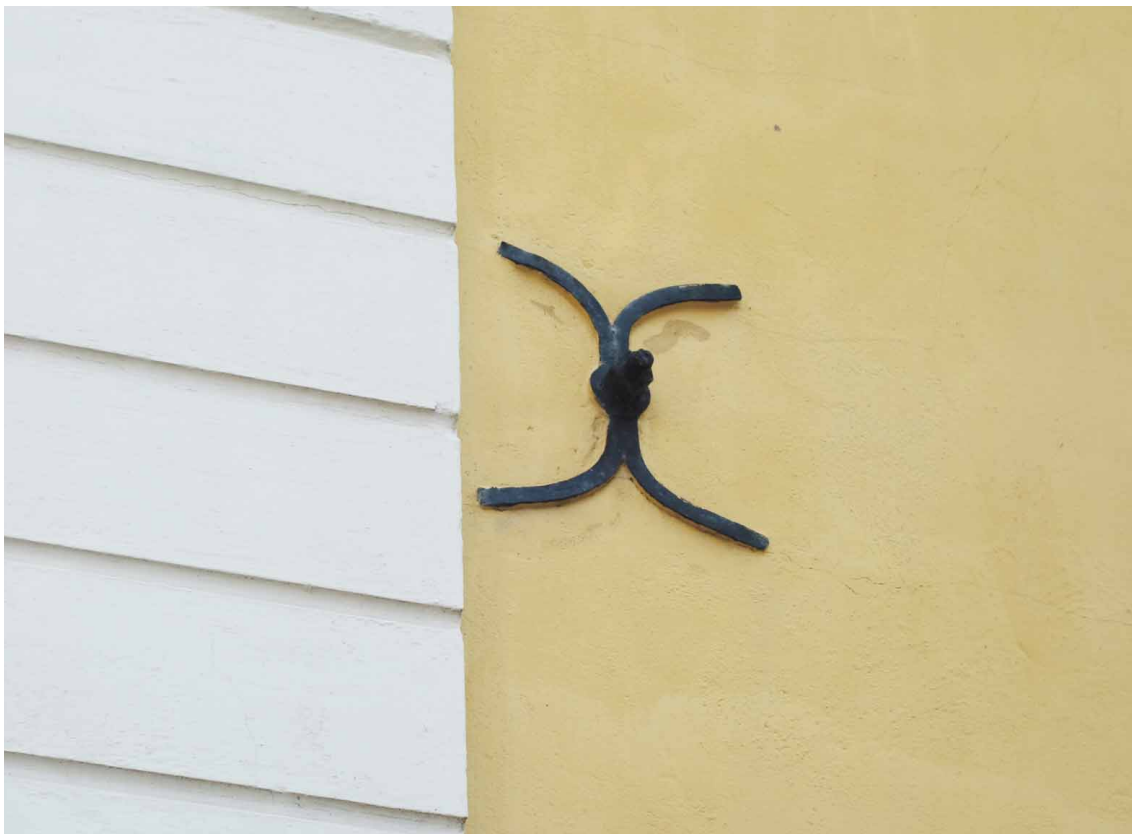
I fasad synliga ankarslut ska rostskyddsbehandlas och målas med linoljefärg.

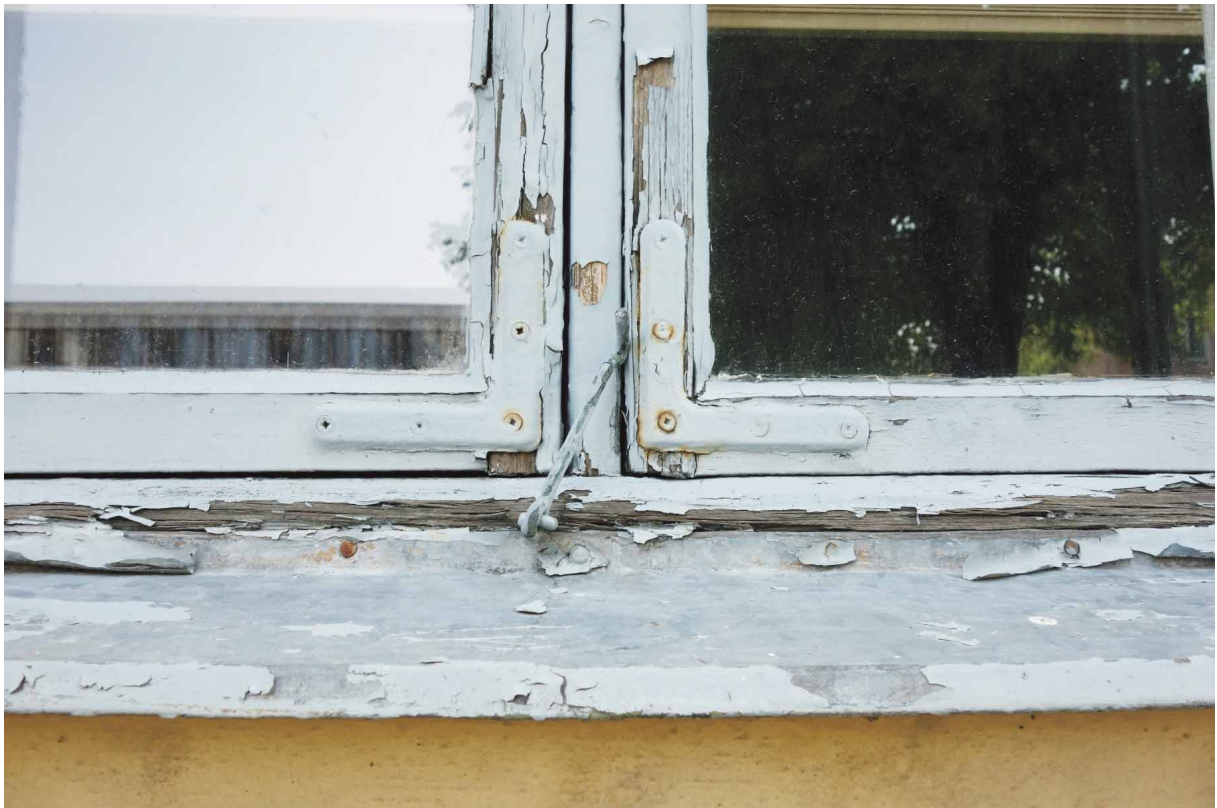
Fönstren i södra fasaden är i sämst skick och här blir träläggningar nödvändiga i framför allt karmbottenstycken.

4. **Trälagning.** Skadat trä lagas med nytt av samma träslag och kvalitet samt samma täthet och orientering på årsringarna som det befintliga träet. Skadat trä i utsatt lägen som i t ex bottenstycken lagas med kärnved. Träskarvar utförs med lapp- eller laskskarv med så lång vidhäftningsyta som möjligt. Skarvarna limmas med fukthärdande lim, typ polyuretanlim. Vid lagning och limning ska fuktkvoten i nytt trä vara samma som i befintligt virke. Tappning av ersättande bottenstycken ska göras lika befintlig. Hål efter beslag o.d. pluggas och limmas vattenfast.

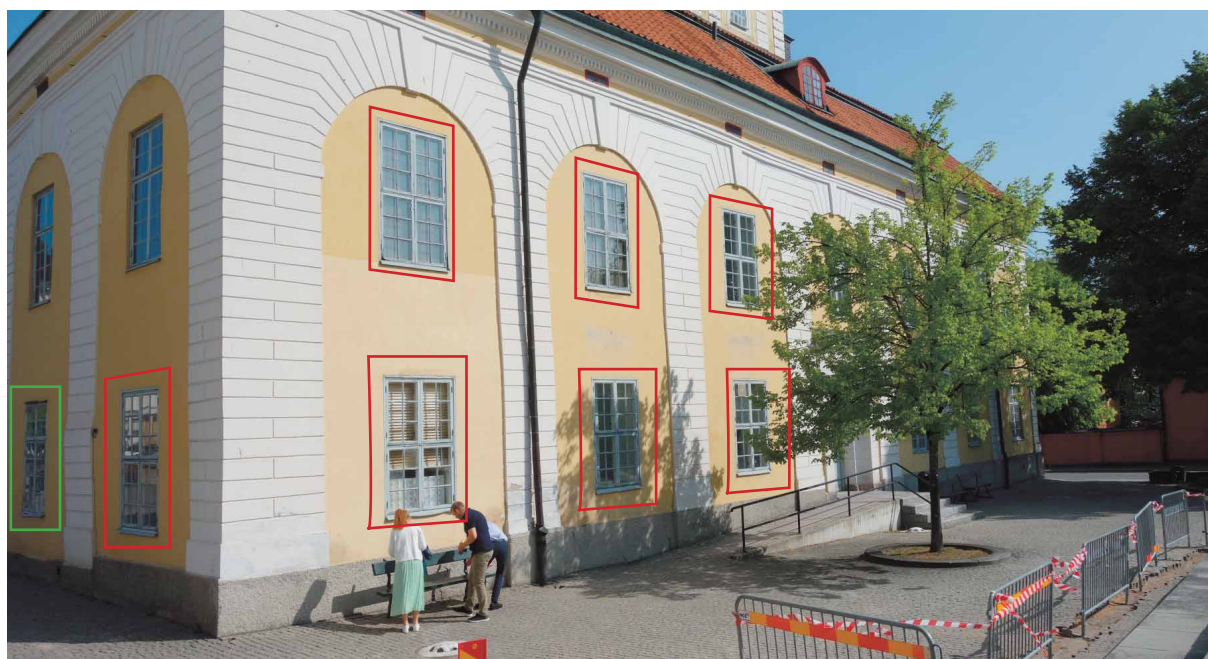
I västra och södra fasaden finns ett respektive sex fönster som härstammar från det sena 1900-talet och som har en annan indelning, tvärposten sitter för långt ner i förhållande till övriga fönster. Fönstren är placerade i fasadliv medan de övriga äldre fönstren sitter indragna i fönsteröppningen. De sentida fönstren saknar också de äldre fönstrens kvalitet, vilket har visat sig i omfattande rötskador i framför allt bottenstycken. Fönstrens placering bidrar också till problem med sprickbildning i puts.

Fönster i södra och västra fasaden som planeras att ersättas markerade i rött. Fönstret markerat grönt i västra gaveln ska bevaras men dras in i nisch lika övriga.

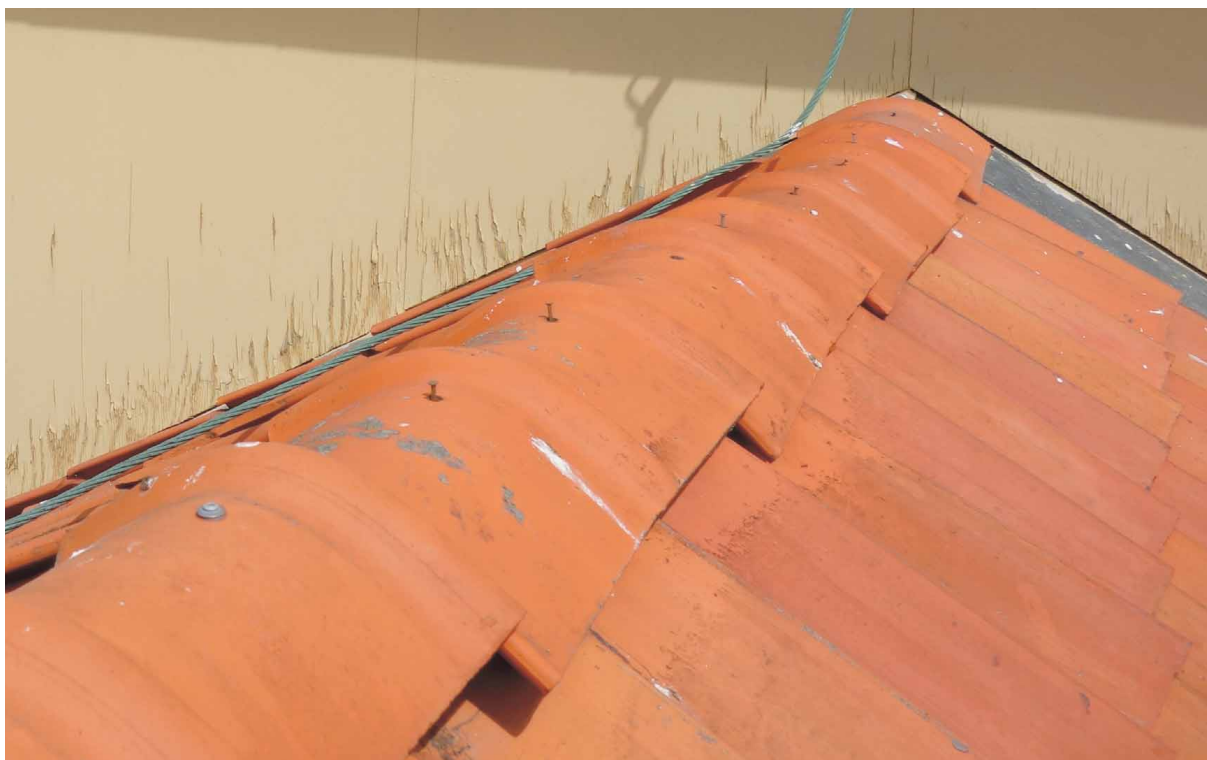
Inga tydliga skador eller läckagepunkter har noterats i tak eller golv på vinden men omfattande skador förekommer i takteglet. Ett mycket stort antal pannor är spruckna, trasiga och har hamnat ur läge, vilket kan resultera i fuktskador i en ganska nära framtid. Nockpannor är dessutom felaktigt utförda och sitter i många fall inte fast, vilket utgör en akut skaderisk vid kraftigare vindar.

Felaktiga nockpannor där spikarna vandrat upp. Pannorna ligger löst och utgör en säkerhetsrisk.

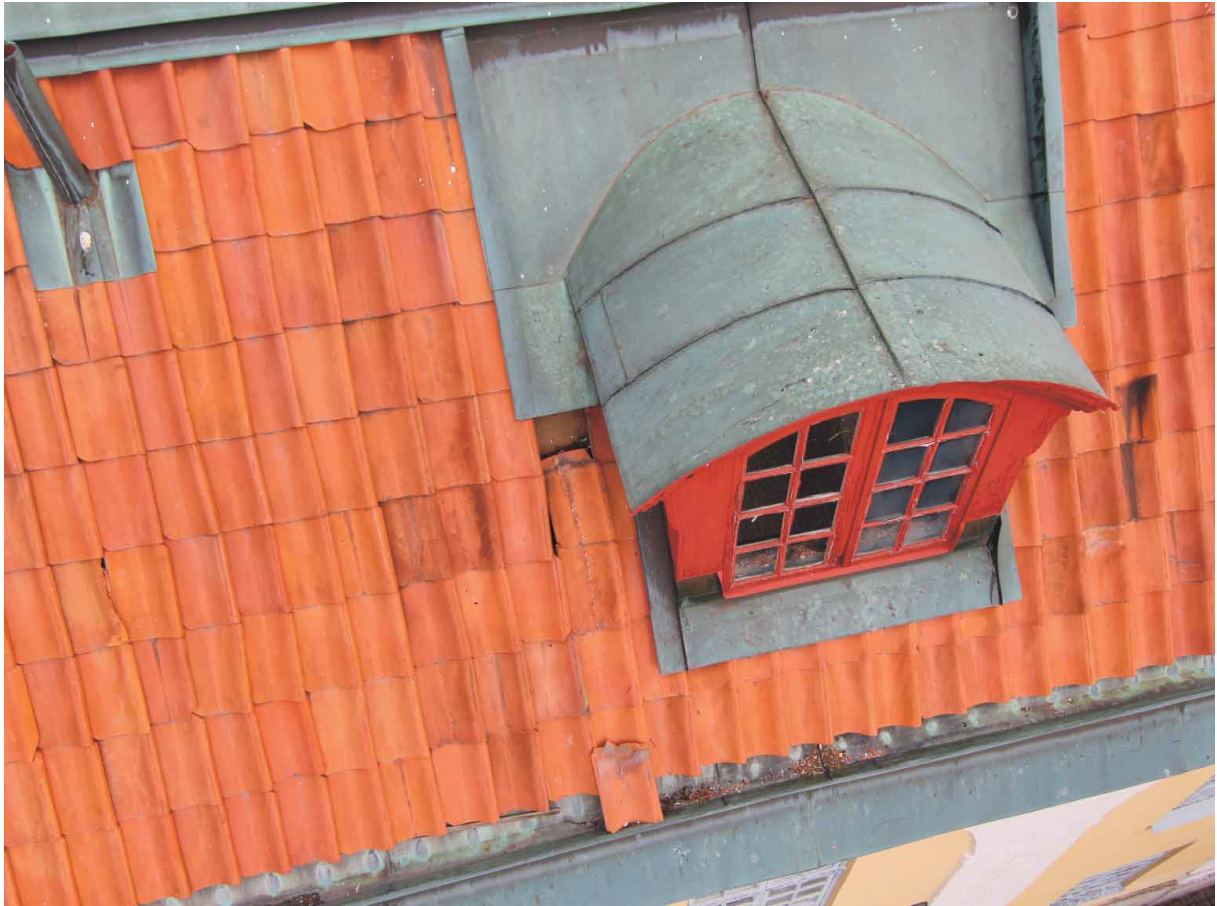
Trasiga pannor och pannor på glid.

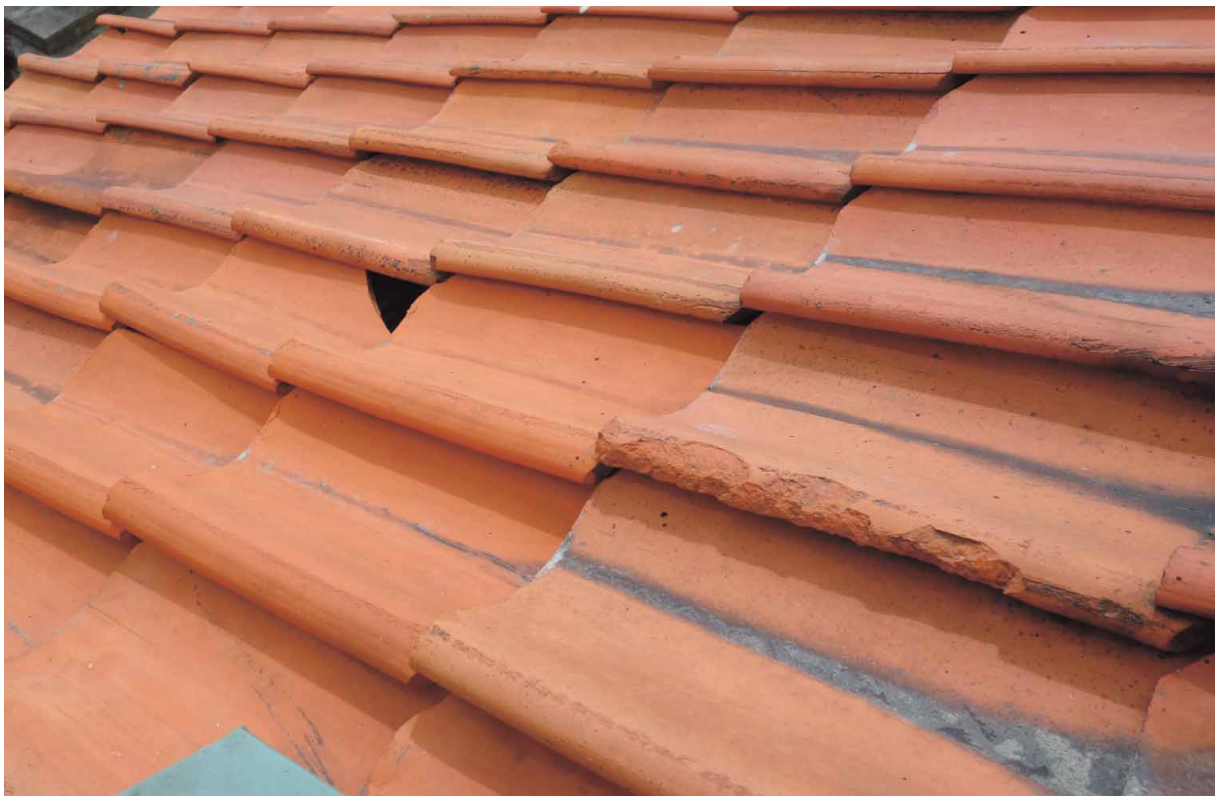
Trasigt och rittrat taktegel.

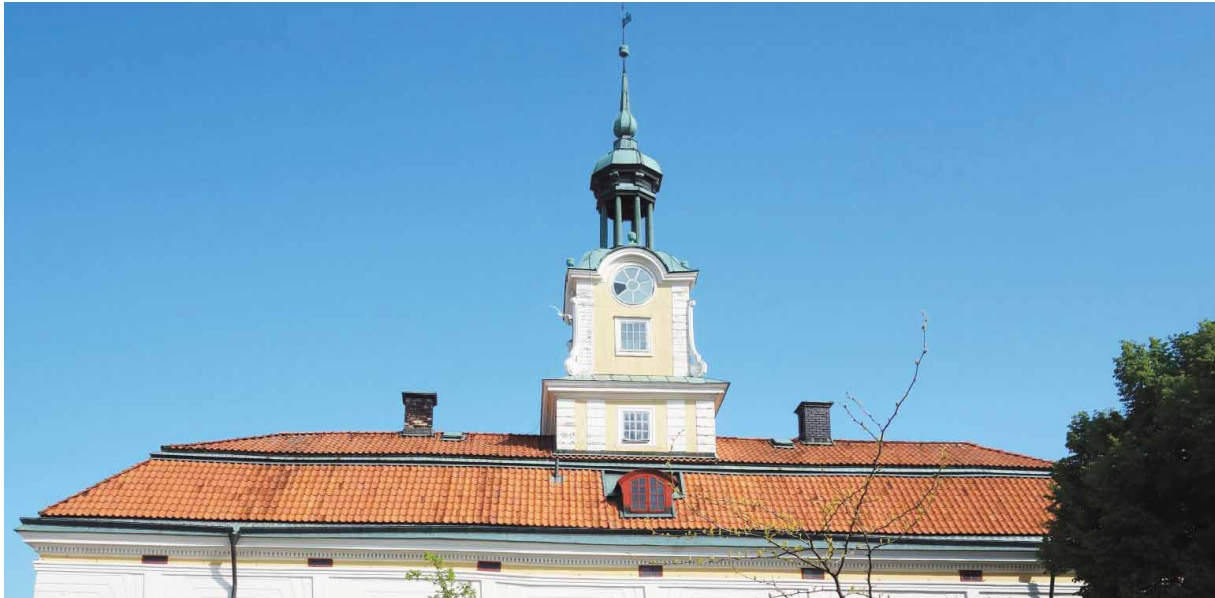
På takfallet mot söder finns två takluckor placerade invid respektive skorsten. Luckorna är utförda i kopparplåt och mäter ungefär ca 60x60 cm. Luckorna är för små för att vara godkända ur taksäkerhetssynpunkt. Låsning av luckor upplevs otillräcklig. På vardera sida om tornet finns på det södra takfallet nockräcken som löper längs med takets fulla längd. Räckena är rostangripna och saknar vajersystem för infästning av taksäkerhetssele.

Takfall mot söder med nockeräcken och två takluckor mellan skorstenar och torn.

Nya nockräcken monteras i samband med omläggning av tak. Nya räckena placeras i lägen lika de tidigare. Räckena lackas i tegelröd kulör. I räckena monteras ett vajersystem för infästning av taksäkerhetssele vid arbete på tak. Vajer utförs i rostfritt stål.

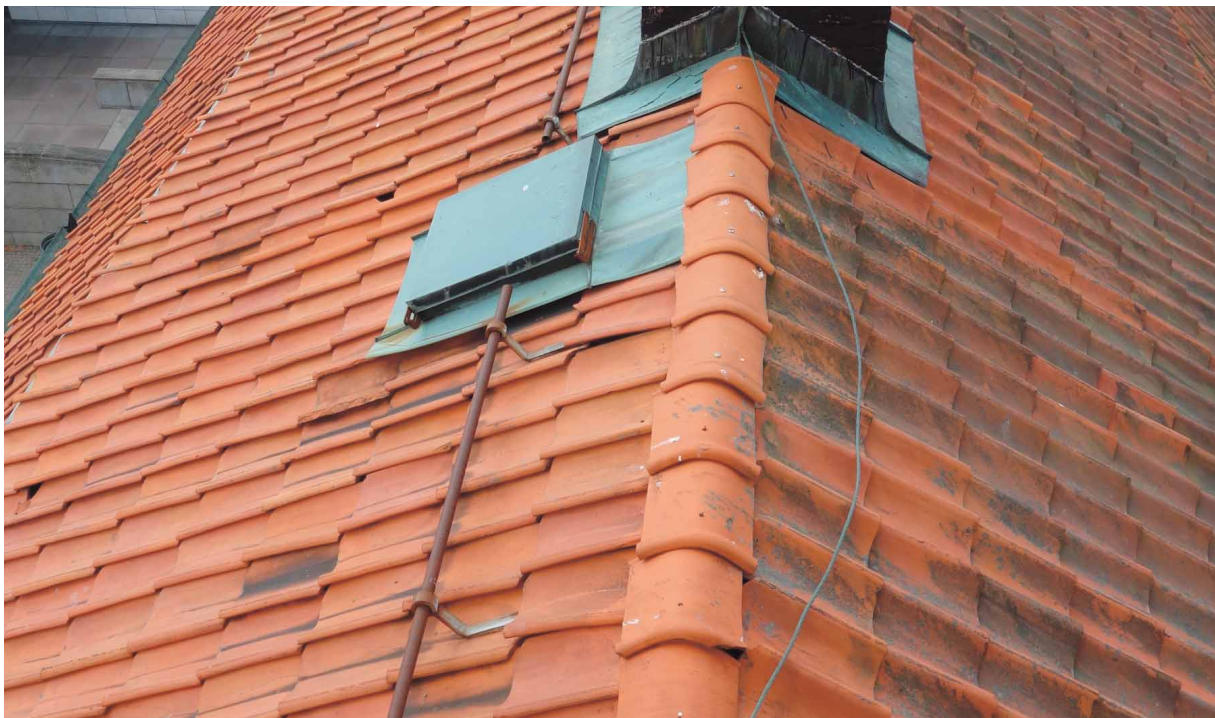
Befintlig kopparklädd taklucka och nockeräcke på takets västra del.

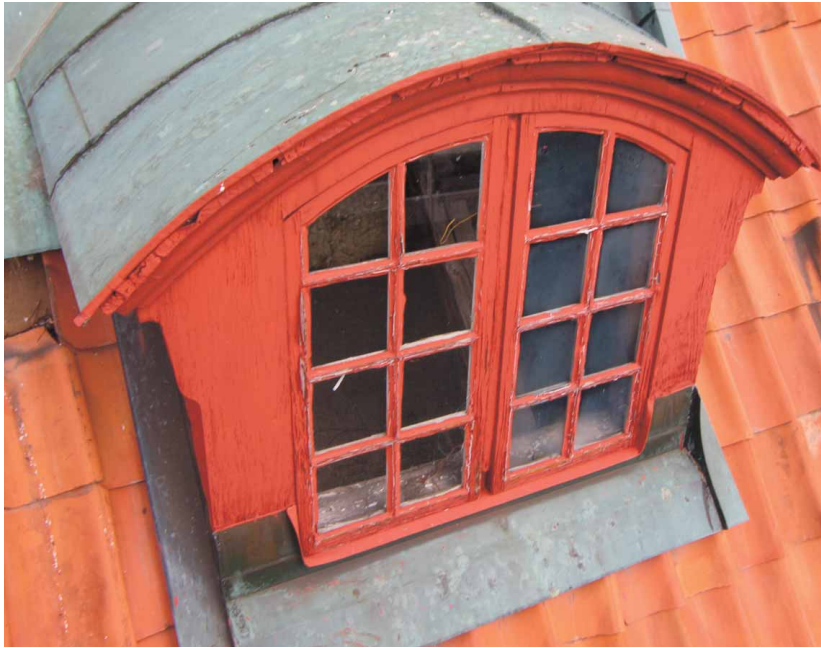
Takkupa mot söder med sentida fönster i dåligt skick.

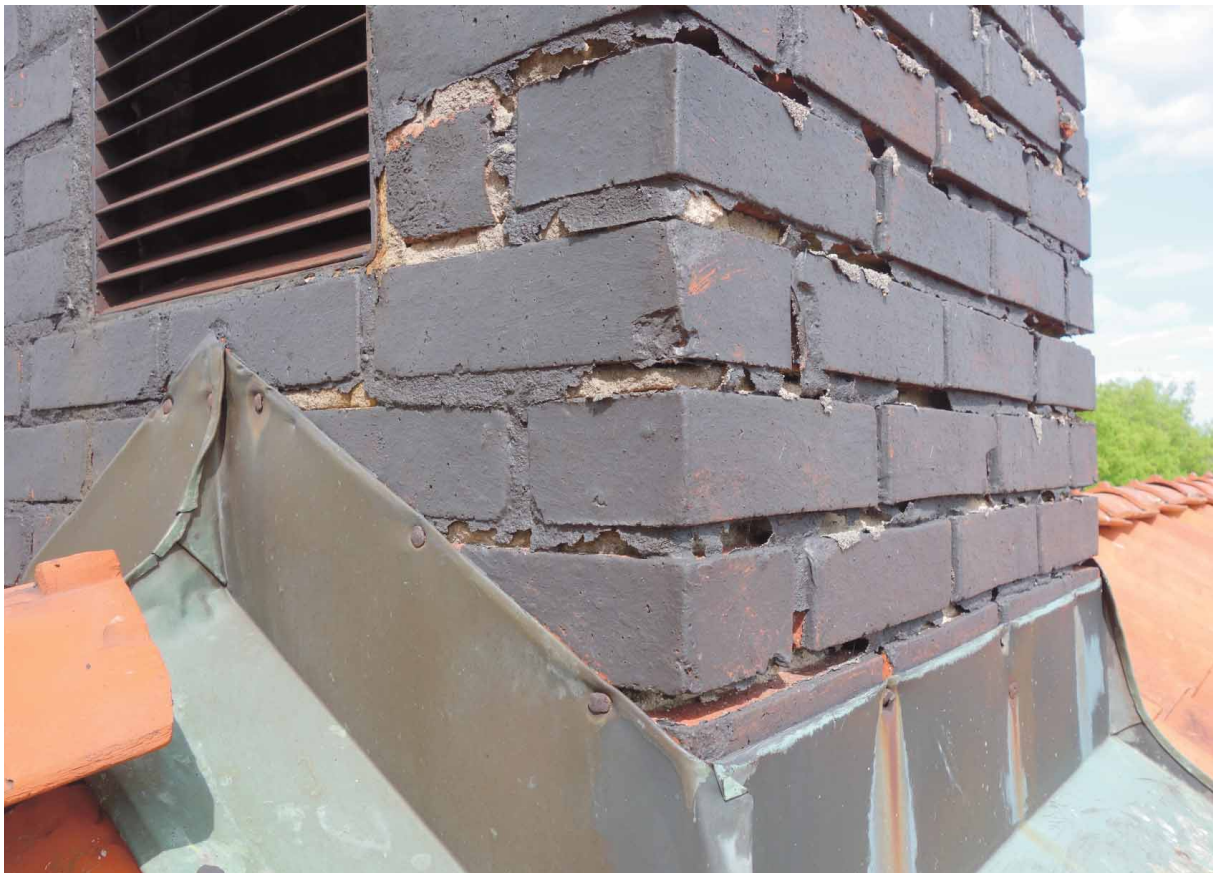
Bristfällig fogning. Målning med modern färgtyp. Notera rosten i anslutningsplåtens infästning.

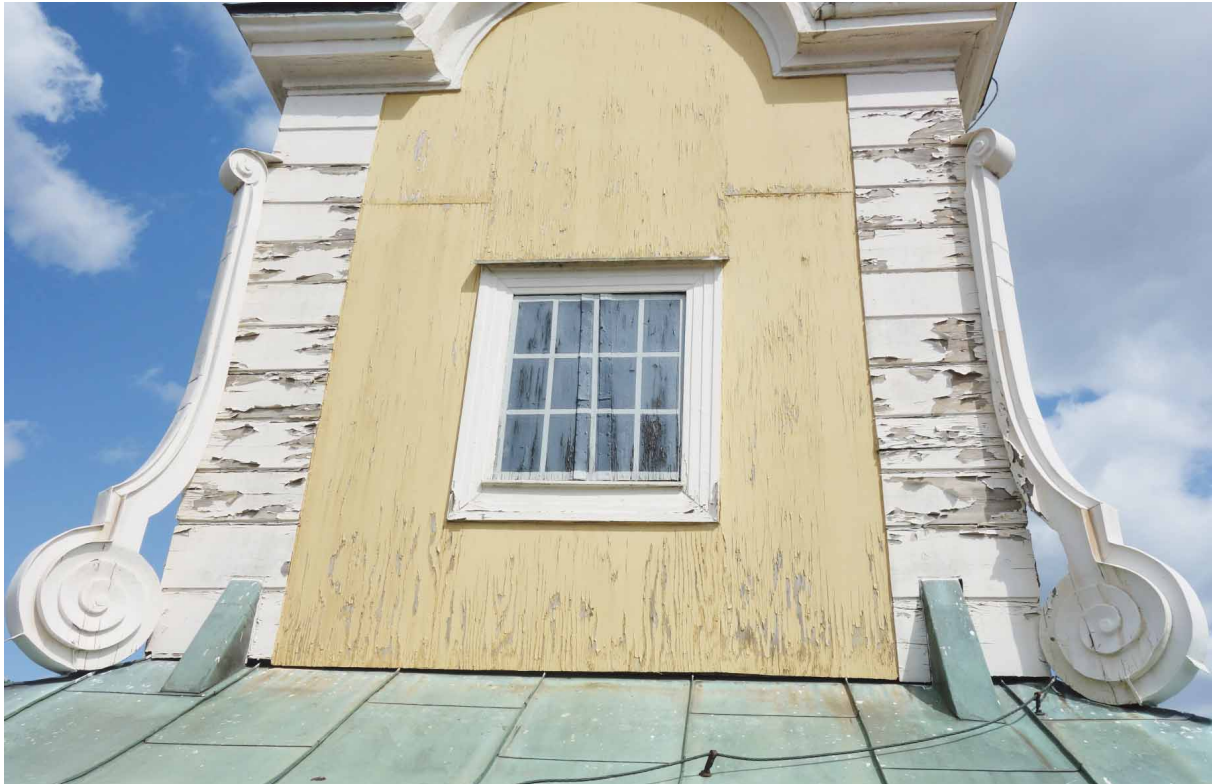
Sentida skivmaterial på klocktornets fasad. Färgskiktet flagar kraftigt på trädetaljerna.

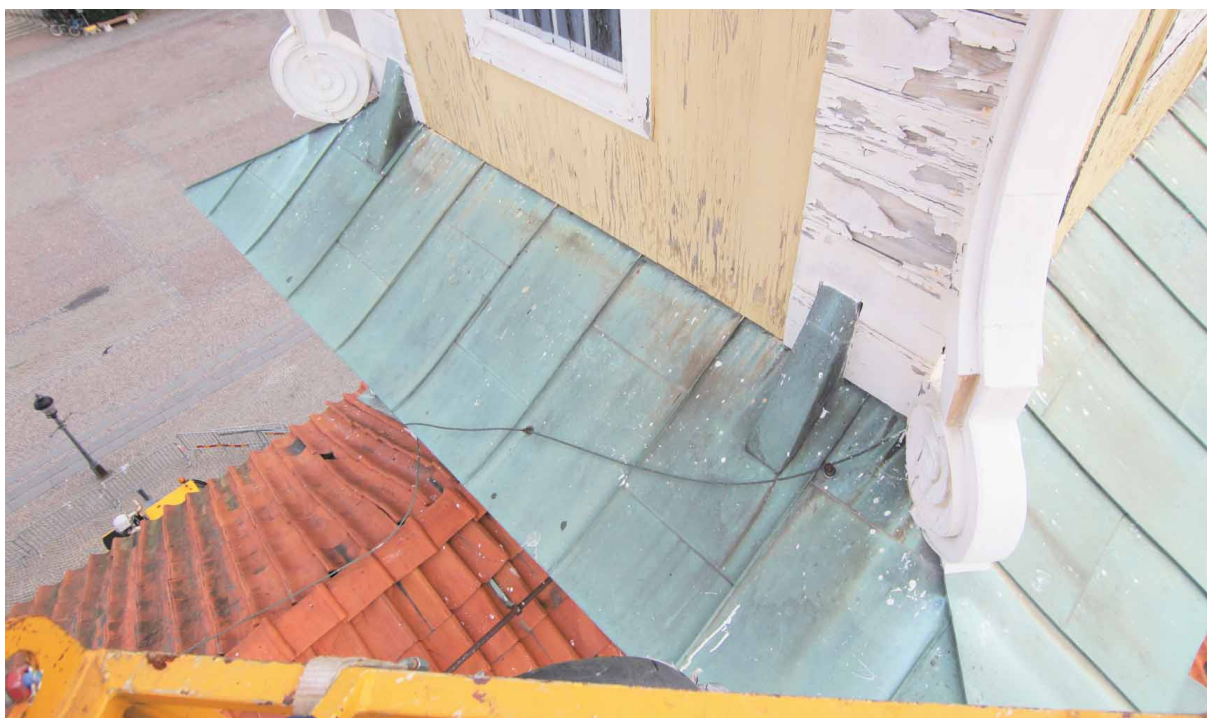
Takplåten i koppar på tornets nedre takfall är felaktigt utförd. Den går in bakom fasadens skivmaterial, vilket gör att träfasaden kan suga fukt från takplåten. Takplåten är rostangripen och tunnsliten.

Befintlig takplåt på tornets nedre takfall.

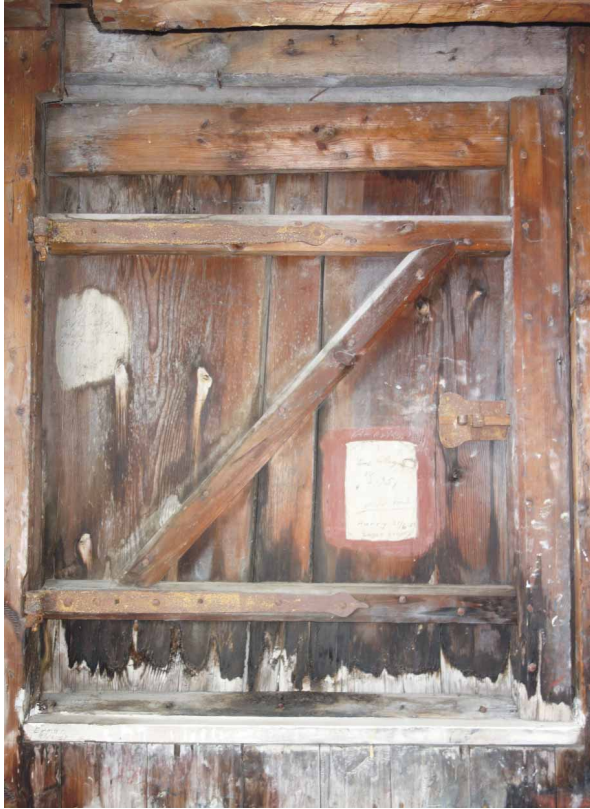
Äldre lucka i torn ska bevaras och renoveras.

Äldre luckor ska försiktigt skrapas rena från sentida färgskikt. Underliggande färgskikt ska dokumenteras av medverkande antikvarie. Utvändiga plåtband ska rostskyddsmålas med Introteknik Klarlack Grund i två strykningar och därefter mellanstrykas med Isoguard Pansar. Rostiga spikar ersätts med nya lika befintliga handsmidda. Därefter målas hela luckan utvändigt med linoljefärg. Målning i form av småspröjsat blindfönster ska återskapas med exakta mått. Om trälagningar visar sig nödvändiga ska dessa innan påbörjad åtgärd samrådas med medverkande antikvarie. Utgångspunkt ska vara att lagningar bara görs om det bedöms absolut nödvändigt och i sådant fall ska så lite trä som möjligt ersättas. Samtlig beslagning ska bibehållas och hanteras varsamt under renovering.

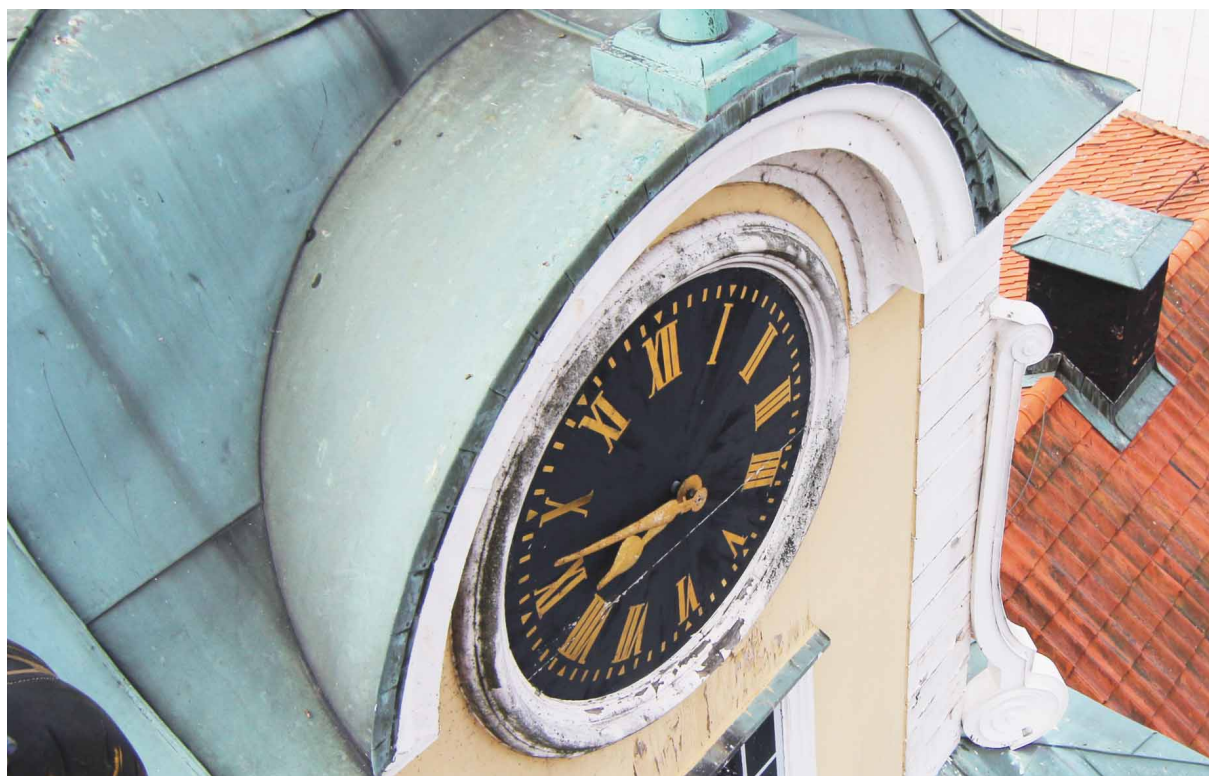
I tornets norra fasad finns en urtavla. Urtavlan är utförd i trä och målad i svart kulör. Visare och siffror är förgyllda. Färgsläpp förekommer på urtavla. Guldsikt på visare och siffror är slitet och rost förekommer på visare.

Urtavlan i norra tornfasaden.

Urtavlan demonteras varsamt för renovering i verkstad. Fullgott väderskydd monteras i öppningen med så få infästningspunkter som möjligt. Urtavlan rengörs och skrapas till fast underlag. Därefter målning med svart linoljefärg i tre strykningar. Visare rengörs och rostskyddsbehandlas med Introtekniks Klarlack Grund och därefter blymönja i två strykningar. Visare och siffror i urtavla stryks med guldgrund (Lefranc) och förses med 23,75 karats äkta bladguld i två lager. Urtavlan återmonteras med infästning lika tidigare.

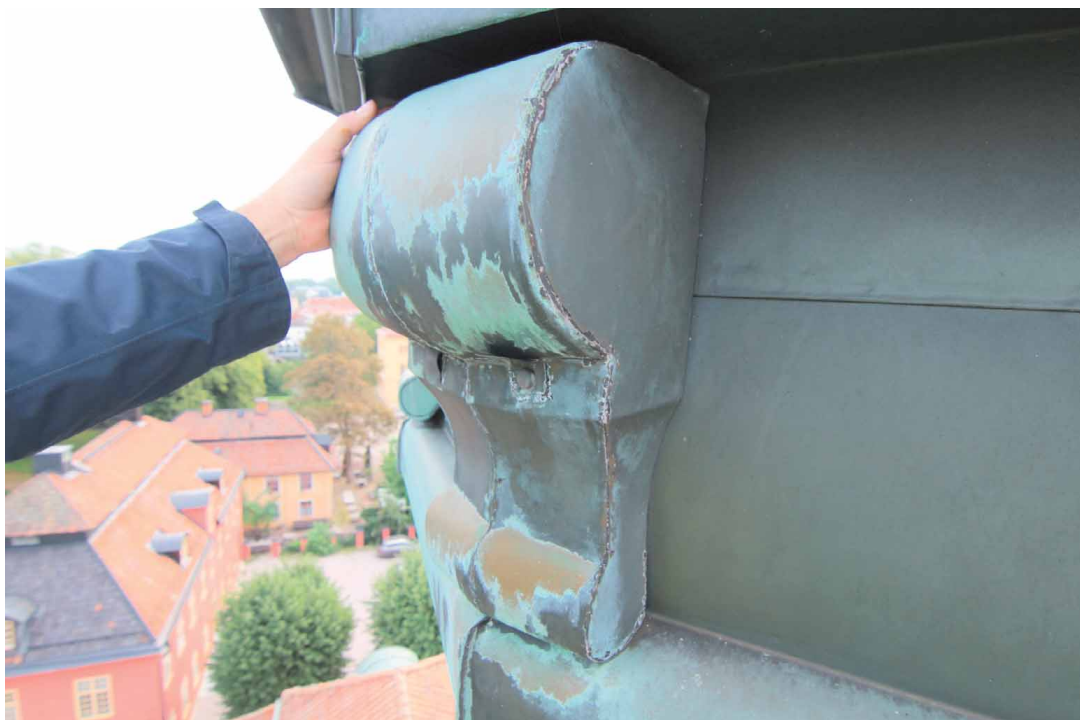
På lanterninens tak finns konsolornament i koppar. Ornamenten är bristfälligt infästa med rostangripen fransk träskruv och riskerar att ramla ner. Övrig kopparplåt på tornhuv och lanternin bedöms vara i sådant skick att ett byte kan skjutas på framtiden.

Konsolornament som inte är infäst ordentligt.

Konsolornament infästs med ny rostfri genomgående bult bakom befintliga ”flärpar” av kopparplåt, vilka döljer den befintliga infästningen.

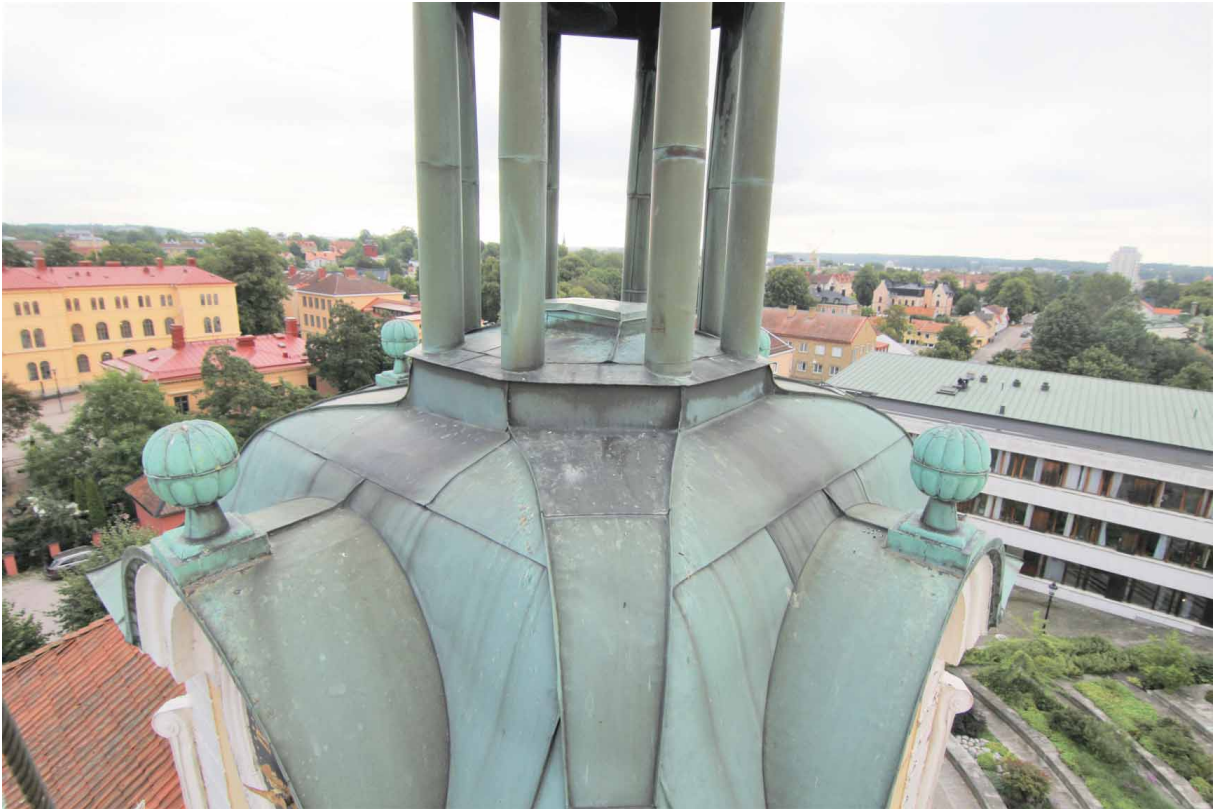
Tornbuv med klotformade ornament som ska stagas upp. Ovan tornbuven står de bärande pelarna vars skick inte kunnat utredas.

Kopparkloten förses med ny infästning/stagning genom att ett snitt läggs i kopparplåten i anslutning till ornamentens bas där en befintlig skarv finns. Kloten delas även på mitten där en skarv redan finns, i syfte att kunna få in ett horisontellt stag. Ornamenten lyfts upp och inne i basen fästs en monteringsplatta på vilken en stagande ställning monteras. Monteringsplatta och stagande ställning utförs i rostfritt stål. Kloten återmonteras på ställning och skarvar i kopparplåt löds igen. Se detaljritning på följande sida.

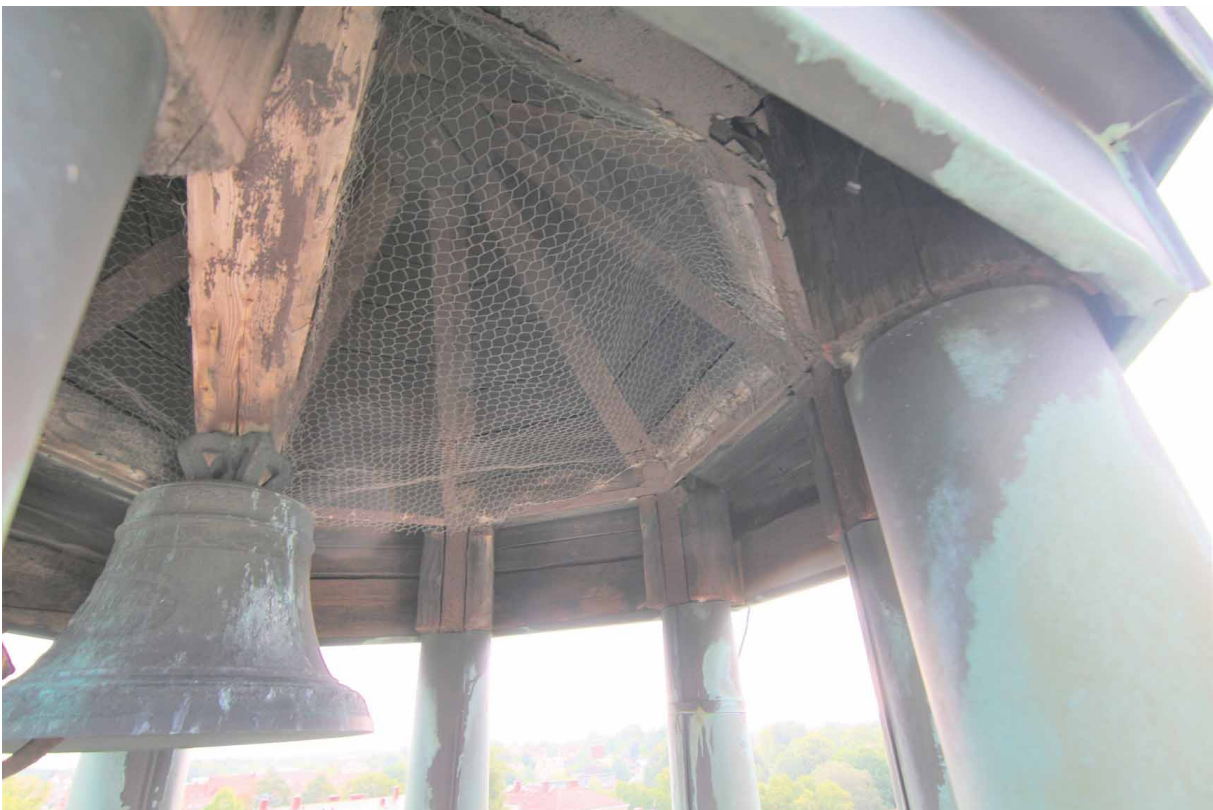
Inne i lanterninen ovanför klockan finns ett innertak av trä med täckplåtar. Täckplåtarna är allvarligt korrosionsangripna. Taket hålls samman av dragjärn i smidesstål, även dessa är rostangripna. Takets undersida täcks av stål nät för att hindra att fåglar tar sig in och bygger bo.

Innertak i lanternin där rostangripen plåt och stålnät ska bytas.

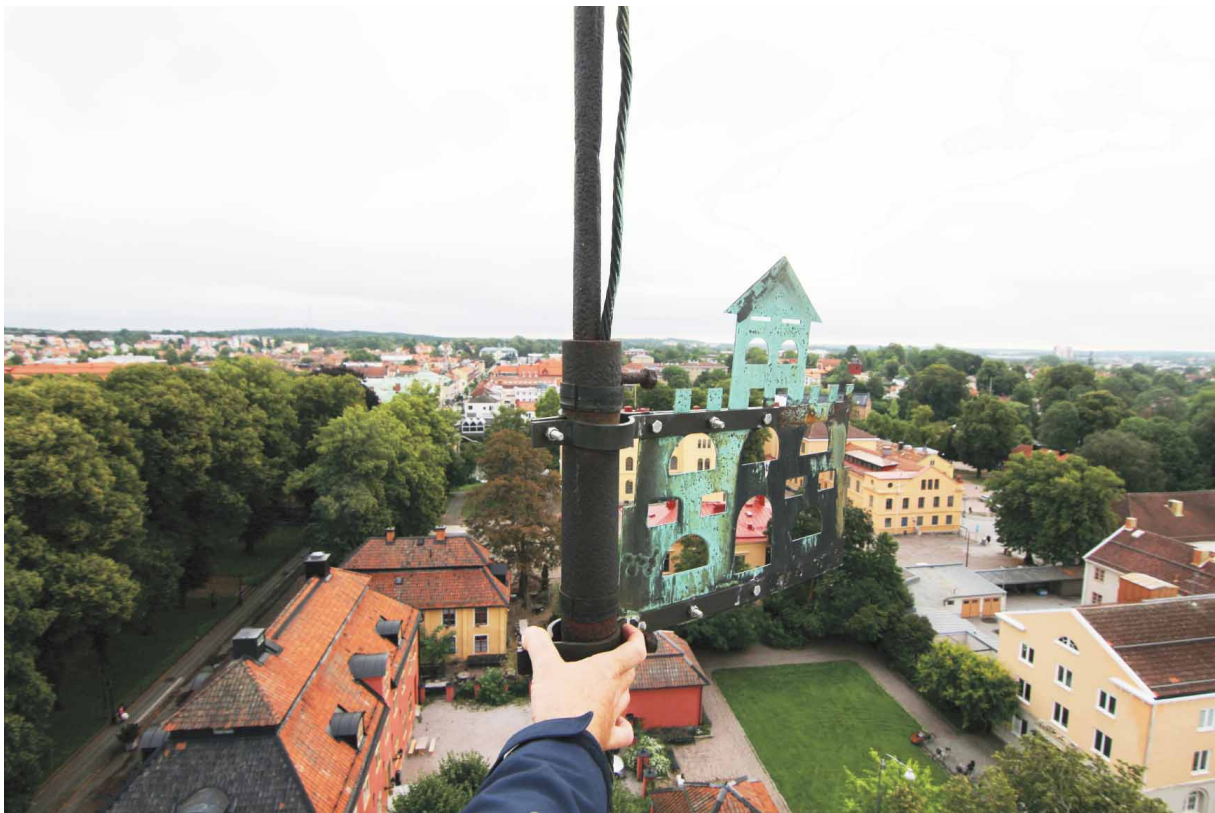
Lanterninen kröns av en högrest spira som avslutas i en vindflöjel med rådhuset klippt ur kopparplåt. Spiran är rostangripen och vindflöjeln är kraftigt missfärgad. Flöjeln är också monterad med ett flertal något misspyrdande moderna skruvar i rostfritt stål.

Vindflöjel på tornspiran.

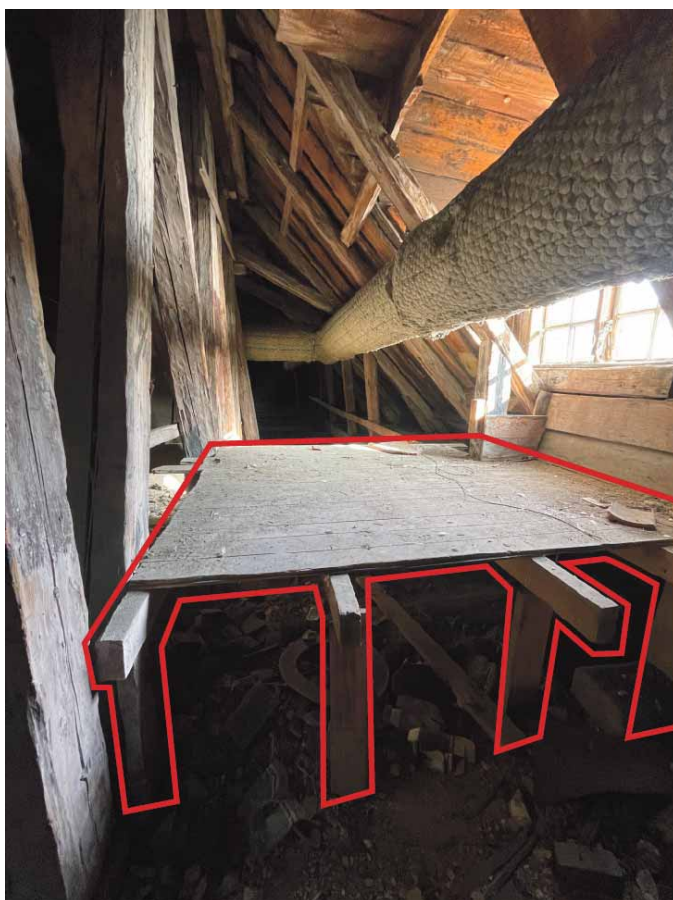
Senida plattform framför takkupa mot söder som är skadad och föreslås demonteras.
