## Resultatrapport

# Översiktlig miljöteknisk markundersökning

Del av Skavsta 8:9, Nyköpings kommun

**Stockholm Skavsta Flygplats AB**

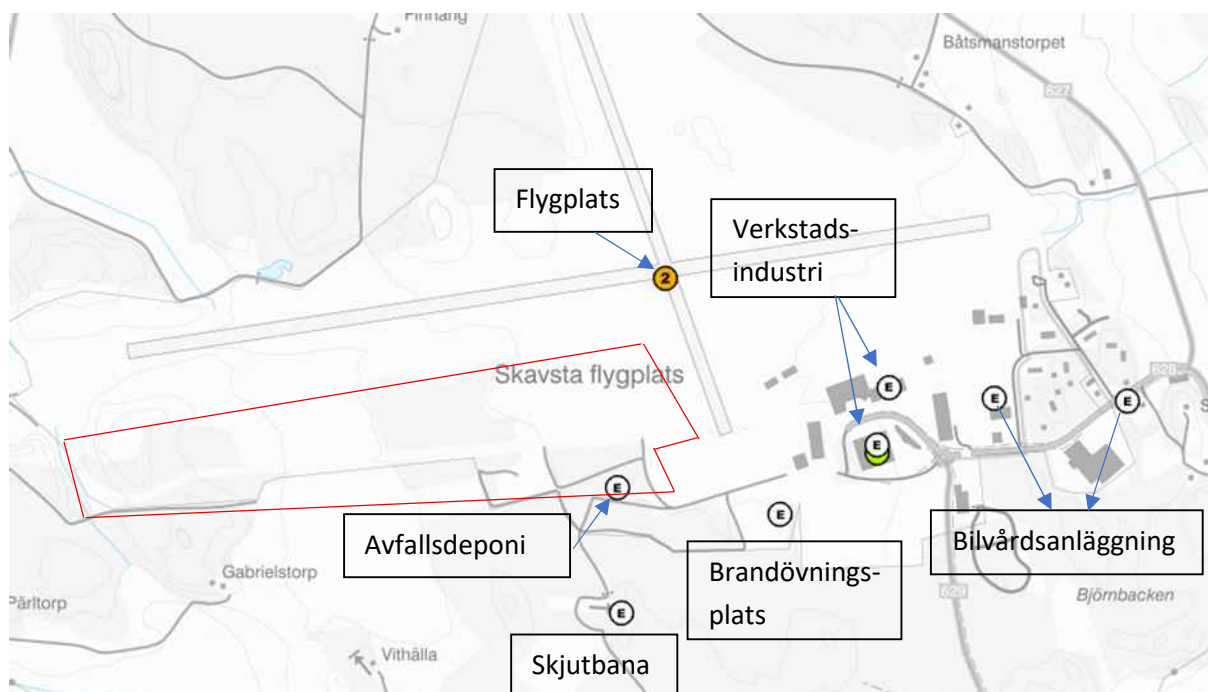
Som framgår av Figur 7 förekommer en avfallsdeponi inom/strax intill det aktuella planområdet enligt EBH-databasen. Det förekommer några objekt där det har förekommit bilvårdsanläggningar, verkstadsindustri, skjutbana och brandövningsplats sydost om det aktuella planområdet. Den angivna brandövningsplatsen i Figur 7 är sannolikt det som senare benämns brandgrop med något osäker placering. Dessa objekt återfinns dock utanför det planerade planområdet med undantag av avfallsdeponin som åtminstone delvis bedöms förekomma inom detaljplaneområdet.

Figur 7. Utdrag från länsstyrelsen EBH – KARTA [2025-08-06]. Identifierade verkstadsobjekt framgår tillsammans med ungefärlig placering av aktuellt område.

Trafikverket har i samband med undersökningar kopplade till Ostlänken tagit prov på massor från den avfallsdeponi som finns markerad i Figur 7. Massorna innehöll glas, porslin, metallskrot samt ett blått saltliknande material. Analys visade på kopparhalter >FA samt halter av barium, nickel och zink >MKM- <FA (Trafikverket, 2025). I samband med förberedande arbeten inför saneringsschakten kring den gamla brandövningsplatsen hittades tunnor med tjärliknande innehåll i direkt anslutning till avfallsdeponin precis utanför det projekterade planområdet (Trafikverket, 2025b). Vidare påvisades skrot, hushållssopor, porslin, glas, benrester samt ett blått material (där kopparhalt >FA detekterades). (Trafikverket, 2024)

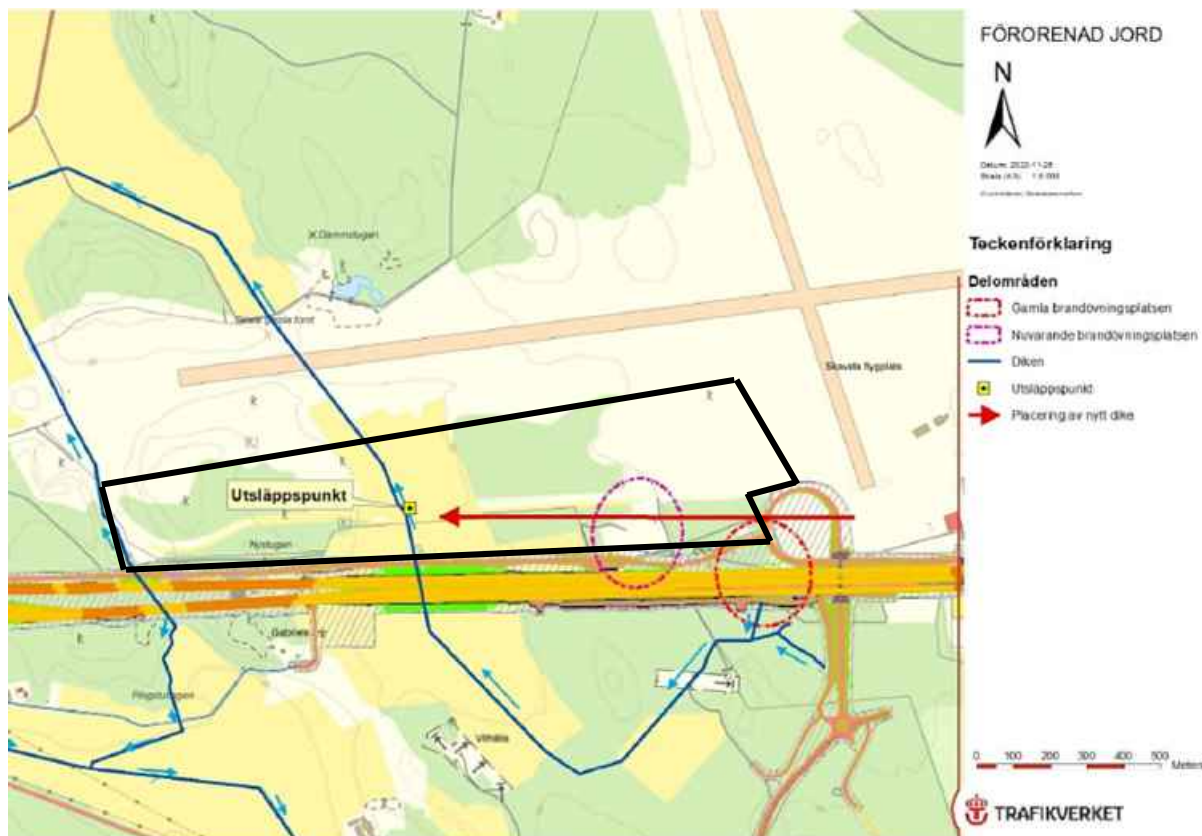
I Figur 8 finns ett dike utmarkerat som rinner rakt över det aktuella undersökningsområdet. Uppströms undersökningsområdet passerar diket i anslutning till den gamla brandövningsplatsen (WSP, 2022). Diket är till stora delar kulverterad söder om den punkt som anges som "anslutningspunkt" i Figur 8.

Figur 8. Figuren visar placering av gamla och nuvarande brandövningsplatser. Figuren visar även det dike som rinner genom det aktuella området. Bild hämtad från (WSP, 2022). Den svarta polygonen avser det aktuella planområdet, ungefärligt utritat.

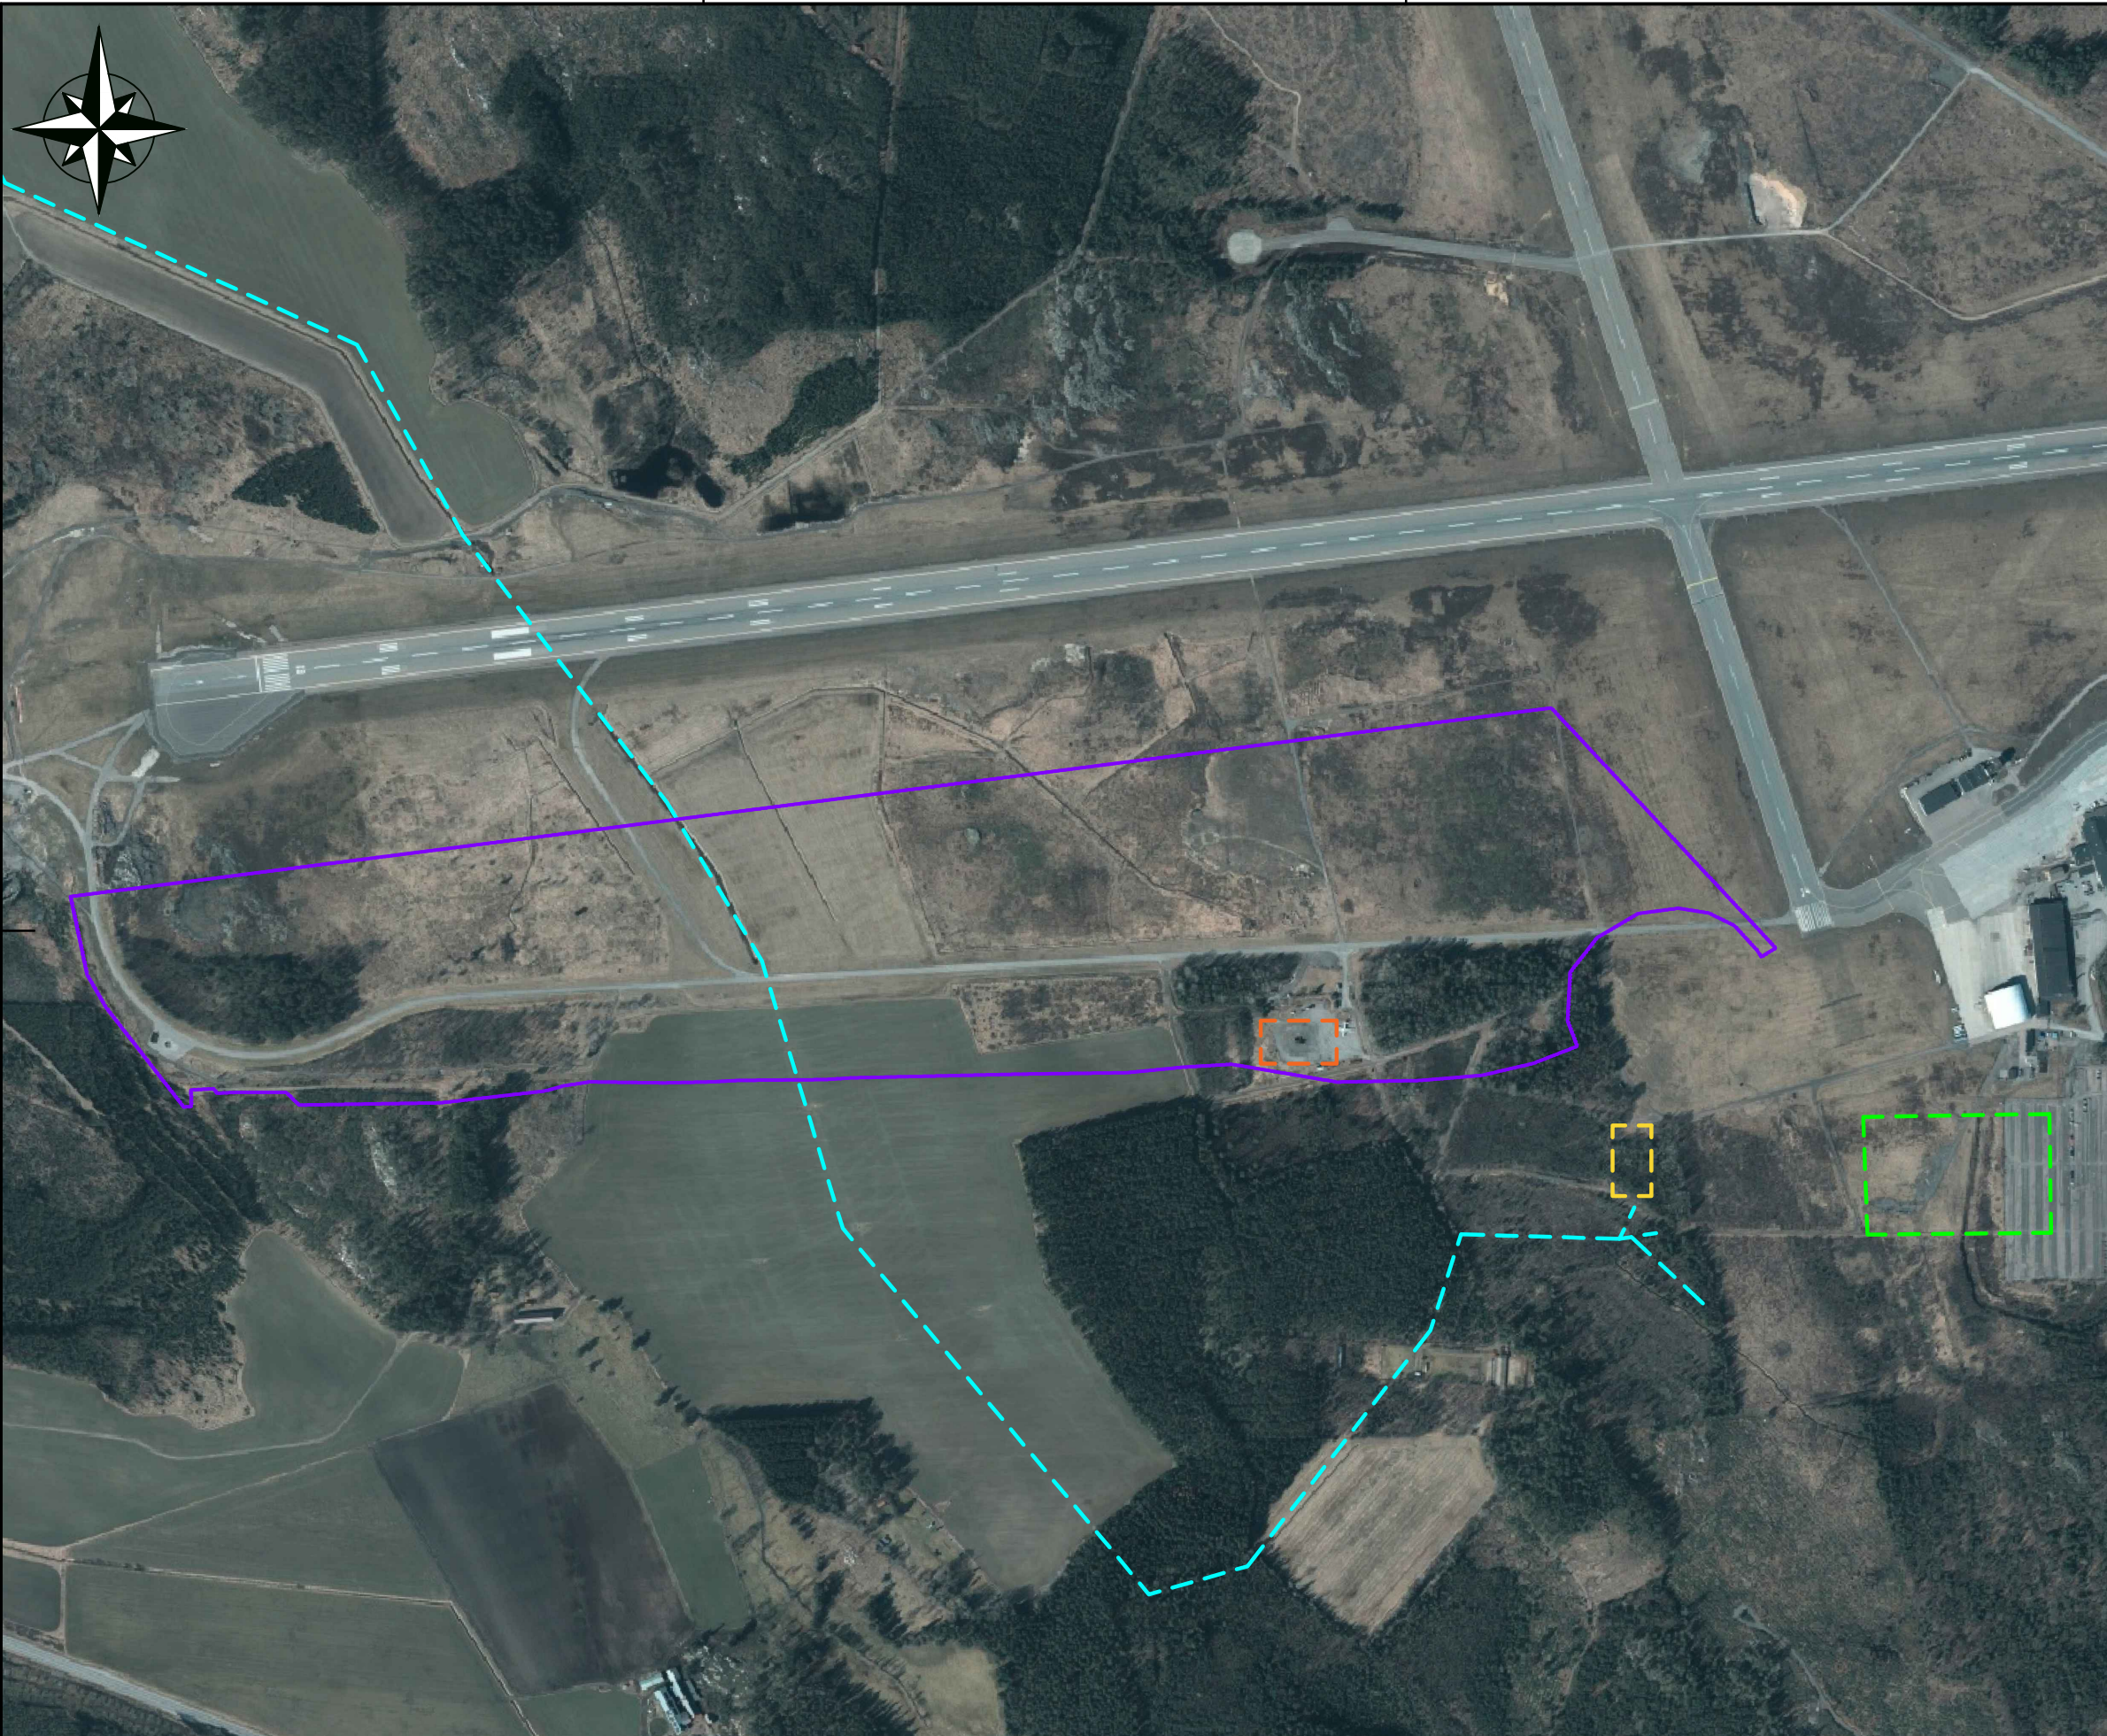
## BILAGA 1

Enligt Länsstyrelsernas EBH-databas beskrivs verkstadshistoriken inom utvecklingsområdet runt Skavsta som begränsad. Inom det aktuella planområdet, del av fastigheten Skavsta 8:9, har ett verkstadsobjekt identifierats i EBH-databasen, (Figur 7). På flygbilder från 1960- och 70-talet ser det ut som att planområdet främst har nyttjats till skogs- och jordbruk, se **Fel! Hittar inte referenskälla..** Det förekommer dock, den i riskbedömningen (WSP, 2022) kallade "nuvarande brandövningsplatsen" (verksamhetsperiod okänd), i anslutning till detaljplanegräns, se Bilaga 1.

I den historiska miljöbedömningen hittades tre brandövningsplatser. Samtliga finns ungefärligt utmarkerade i Bilaga 1. En av dessa ligger inom det aktuella området och kallas för den "nuvarande

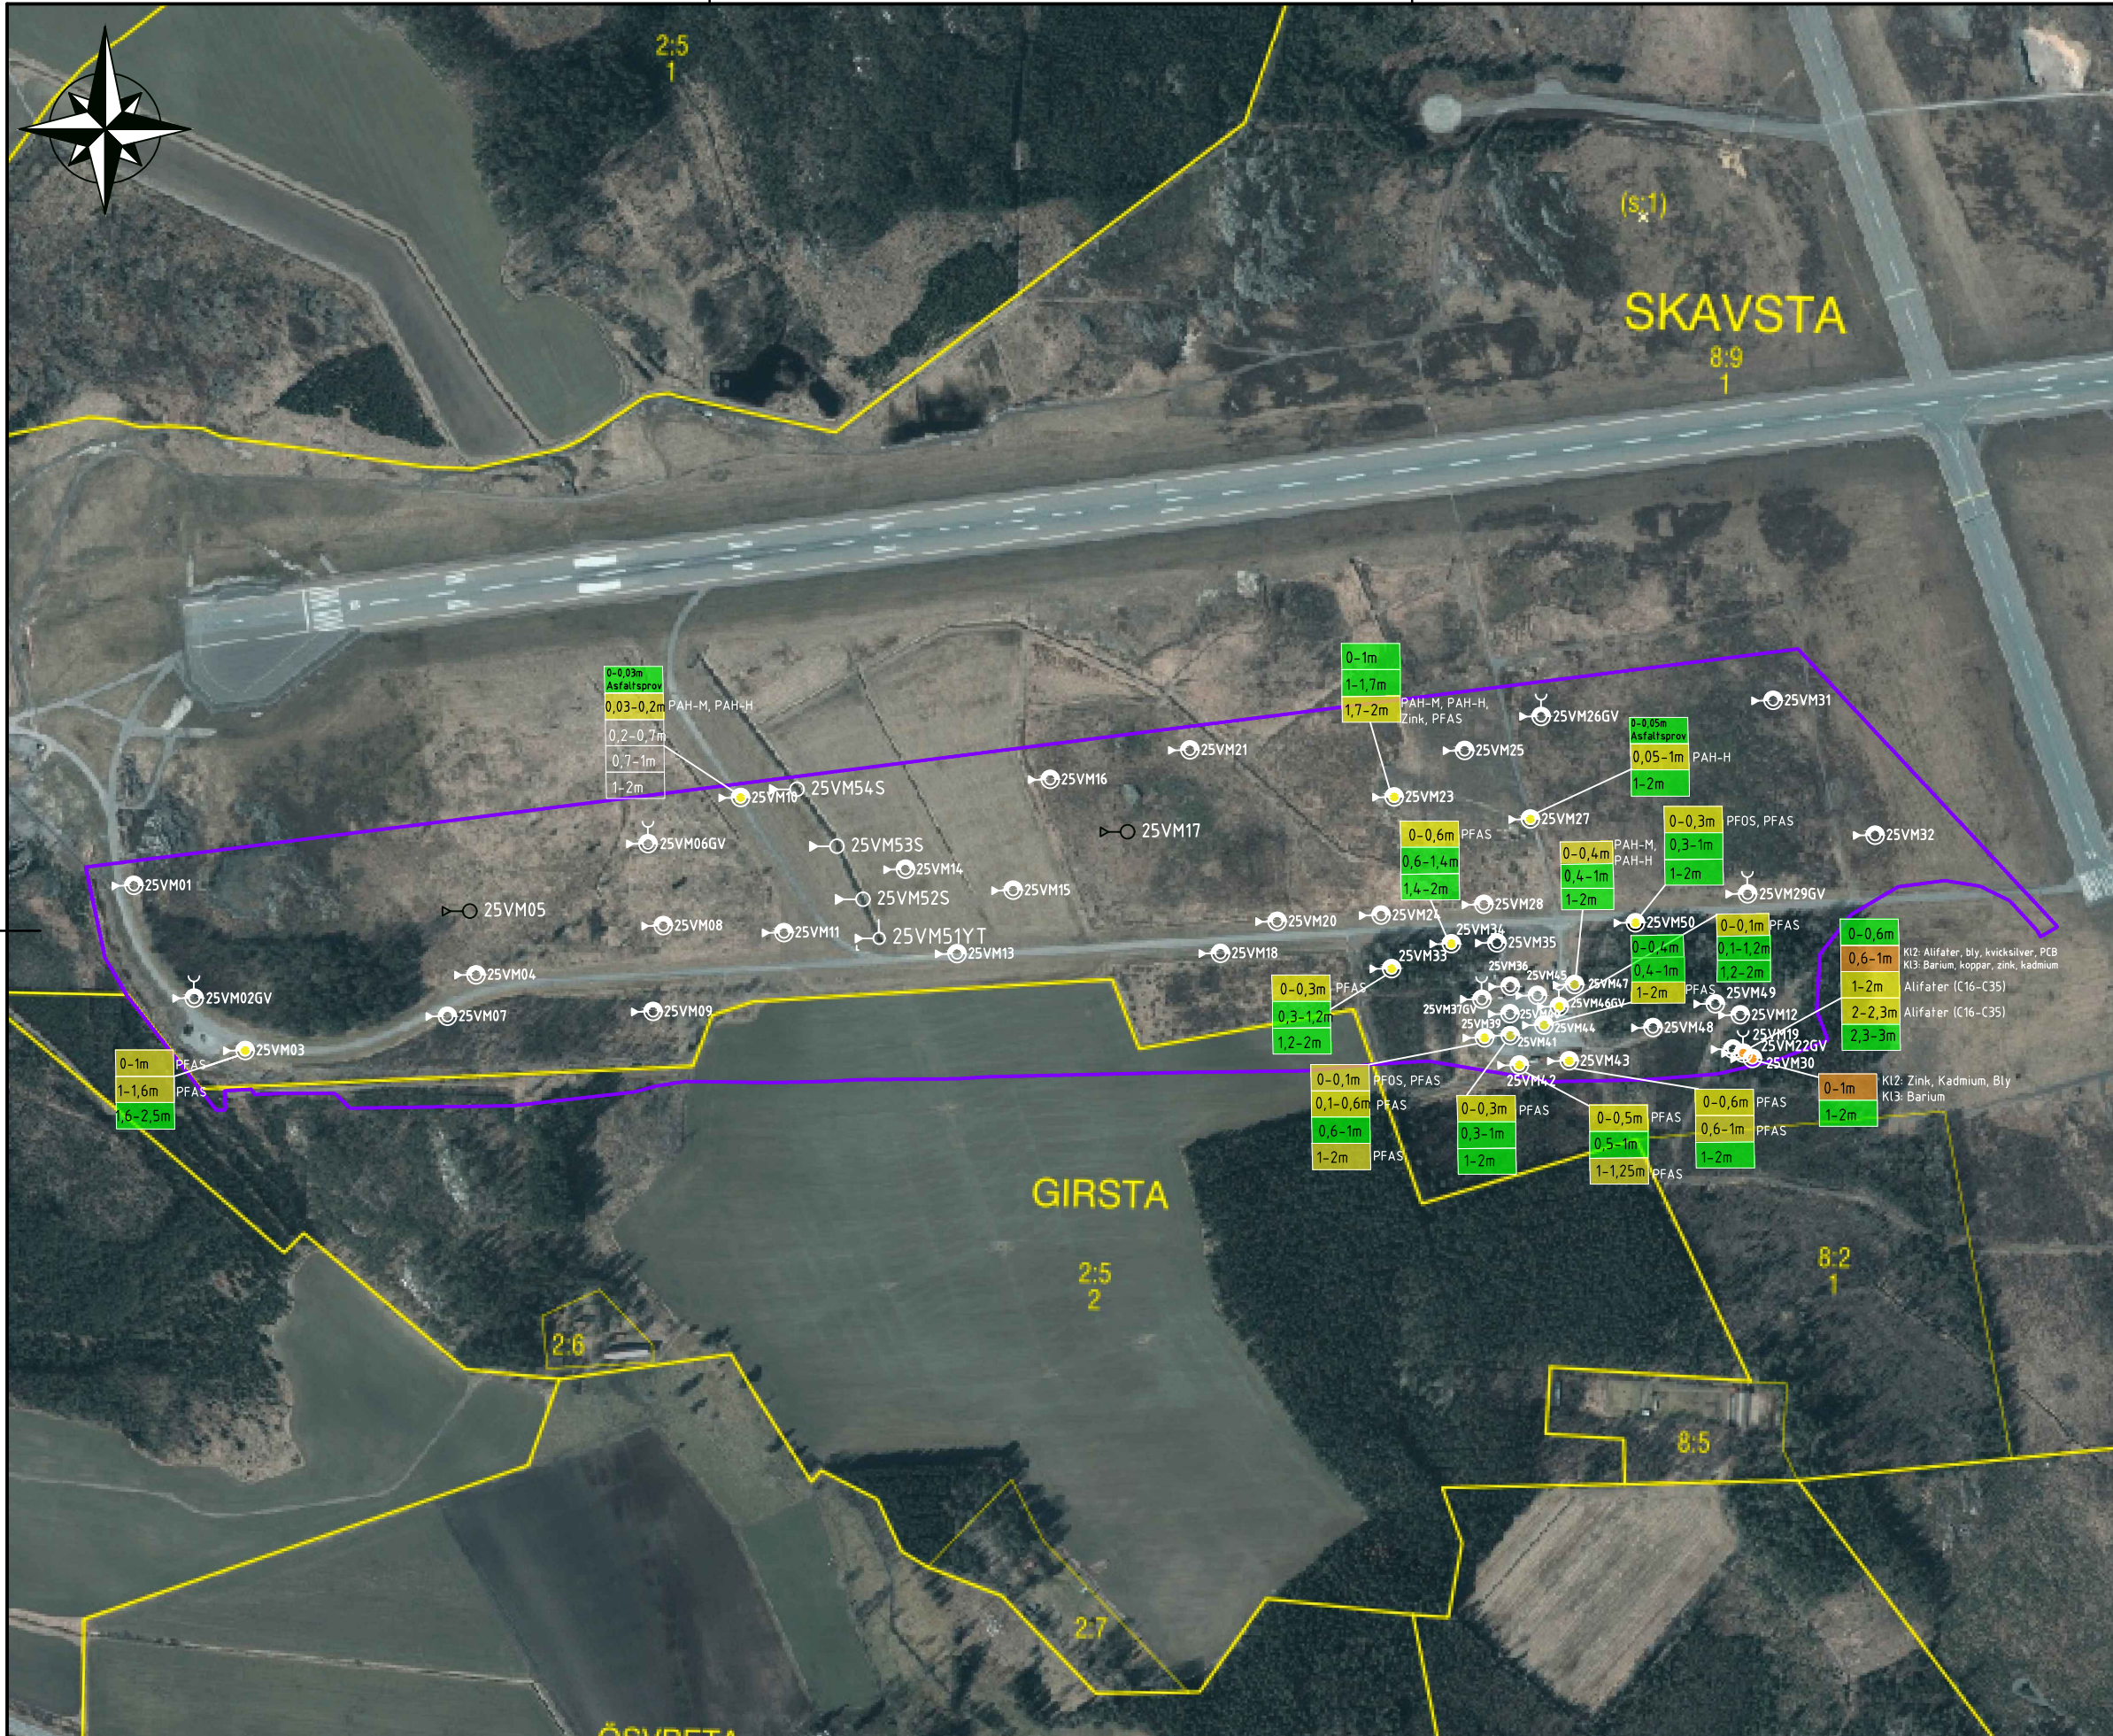
## BILAGA 3

Baserat på utförda miljötekniska markundersökningar bedöms området generellt ha låga föroreningsnivåer och att den historiska belastningen av förorenande ämnen bedöms ha varit låg i området. Det förekommer dock ett par avvikande delområden som kan kräva riskreduktion. Dels den nuvarande brandövningsplatsen där höga PFAS-halter påvisas i grundvattnet, dels den f.d. avfallsdeponin där höga metallhalter påvisas i markmatrisen.

Vidare påpekas att ytvattnet i diket som passerar detaljplaneområdet har höga PFAS-halter som troligtvis härrör från den gamla brandövningsplatsen (utanför planområdet) och baserat på utförd saneringsåtgärd och pågående kontrollprogram är det sannolikt att en fortsatt spridning av PFAS kommer att ske till diket från den gamla brandövningsplatsen. Det är upp till Länsstyrelsen som tillståndsmyndighet att tillse att uppsatta mål för saneringen av den gamla brandövningsplatsen uppfylls vilket sannolikt kommer att utvärderas efter att kontrollprogrammet är avslutat och rapporterat. Kontrollprogrammet löper på under 2025 - 2026. Statusen på den gamla brandövningsplatsen eller det aktuella diket bedöms dock inte utgöra ett hinder för utvecklingen av det projekterade planområdet.

Planområdet bedöms generellt vara lämpligt för ändamålet enligt ny detaljplan men nämnda delytor vid den f.d. avfallsdeponin respektive nuvarande brandövningsplatsen har sannolikt behov av riskreduktion.

Vidare rekommenderas att delområdet vid provpunkterna 25VM02GV, 25VM03 och anslutande uppställningsplats provtas med några kompletterande provpunkter för att få ett bättre underlag avseende de lätt förhöjda PFAS-halter som påvisas i delområdet.

I samband med att detaljplanen vunnit laga kraft, rekommenderas att en förtätande provtagning utförs för att klassificera massor över hela planområdet som underlag för masshantering. Detta kan med fördel utföras i ett senare skede närmare byggstart. I samband med detta rekommenderas att en något

tätare provtagning utförs av uppfyllda massor med okänt ursprung i delområdet kring provpunkterna 25VM23, 25VM25 och 25VM27.
