## **DP, Fåfången, Del av Hållet 1:8, Nyköping PM Geoteknik**

Datum: 2024-12-20  
Uppdragsledare: Mikael Edelsvärd  
Författad av: Lars Hagström  
Interngranskning: Mikael Edelsvärd  
Projektnr: 140041

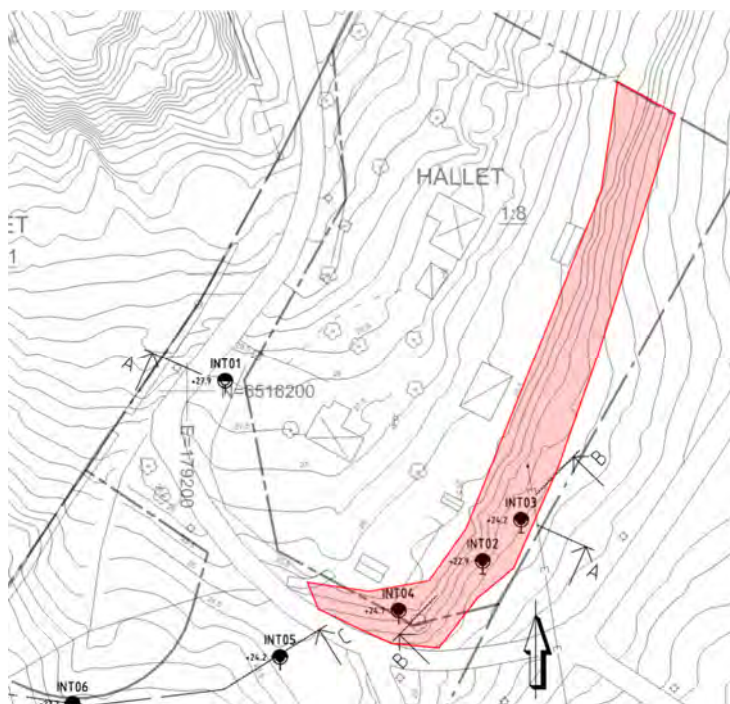
Figur 4. Lokal slänt där stabiliteten utretts.

Den lokala stabiliteten inom detaljplaneområdet har utretts för slänten som är markerad i rött i Figur 4. Inga skredärr eller tecken på tidigare rörelser noterades i slänten. Slänten har en höjd på mellan 2,0 och 3,0 m och en lutning på ca 1:3 (18 grader). Befintliga byggnader är småskaliga, vilket även planerade byggrätter i detaljplanen kommer att vara. Dessa kommer i detaljplanen att begränsas till 3,0 m i nockhöjd och bidrar således till en mycket låg ökad belastning på marken. Detta i kombination med aktuella jordlagerförhållanden medför att inga stabilitetsproblem finns för slänten varken för dagens situation eller för framtida exploatering enligt detaljplanen.

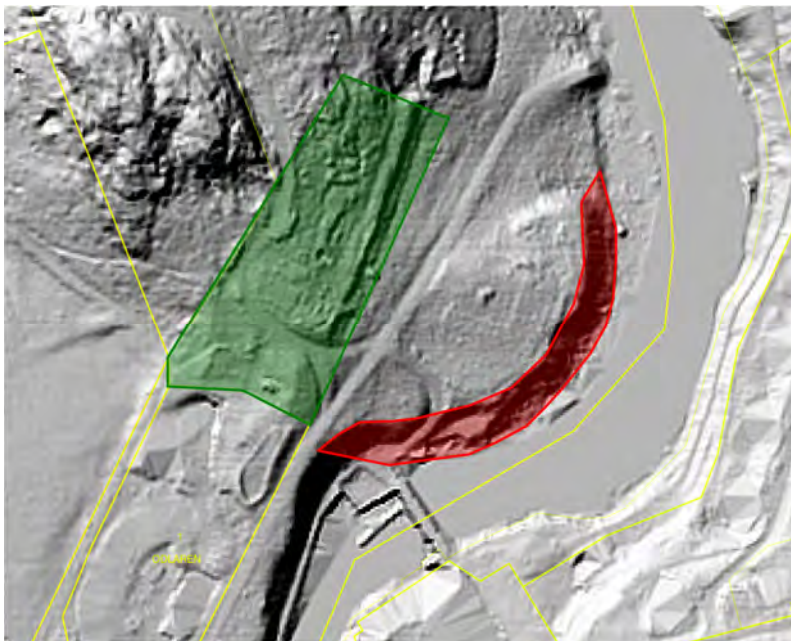
Figur 5. Slänt mot Nyköpingsån i rött, planområdet i grönt.

En kontroll har även gjorts av stabiliteten ner mot Nyköpingsån. Den kritiska slänten ner mot Nyköpingsån ses markerat i rött i Figur 5, från planområdet lutar marken betydligt mindre fram till den slänten. Avståndet från befintliga samt tillkommande byggrätter till den kritiska slänten uppgår till minst 40 m. Jordlagerförhållanden är dessutom goda med fast lagrad morän. Utifrån dessa förutsättningar finns ingen risk för stabilitetsproblem som skulle påverka planområdet. Inte heller finns någon risk för att befintlig eller planerad exploatering av planområdet medför några stabilitetsproblem ner mot Nyköpingsån.

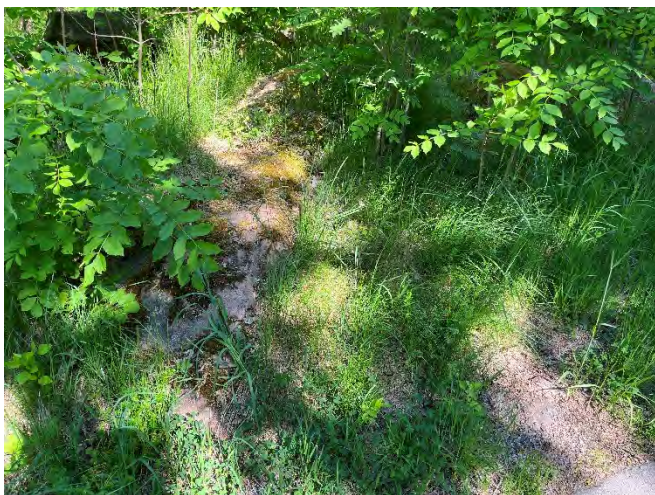
I nära anslutning till planområdet i nordväst påträffades berg i dagen på andra sidan GC-vägen, se Figur 6 och Figur 7. Läge för påträffat berg i dagen återfinns markerat i rött i Figur 8.

Figur 6. Berg i dagen ovanför GC-väg.

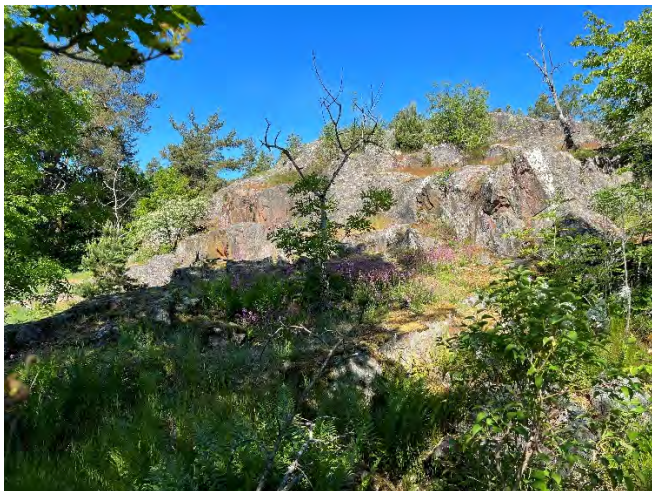
Figur 7. Berg i dagen nordväst om planområdet.

Då terrängen ovanför planområdet består av berg i dagen finns inte heller någon risk för ras eller skred in i planområdet.

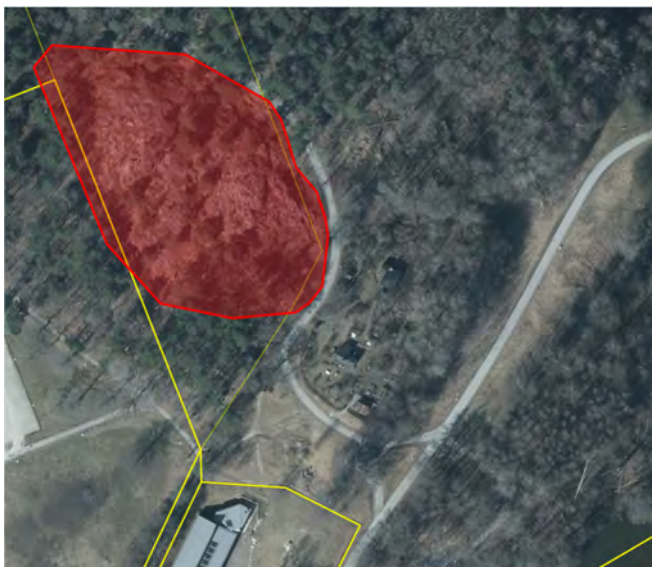
Figur 8. Område med berg i dagen nordväst om planområdet.

Några lösa block noterades ovanför planområdet, dessa var dock belägna på flack terräng och ingen risk finns för att dessa ska påverka planområdet.

Utifrån kapitel 8.2 finns ingen risk för blocknedfall eller ras från området med berg i dagen nordväst om planområdet.
