NYKÖPINGS KOMMUN

**Nyköping resecentrum, Hemgårdspassagen och övriga områden**  
**Kompletterande naturinventering: alléer och särskilt skyddsvärda träd**  
UPPDRAGSNUMMER 30021177

GRANSKNINGSHANDLING 2021-02-18

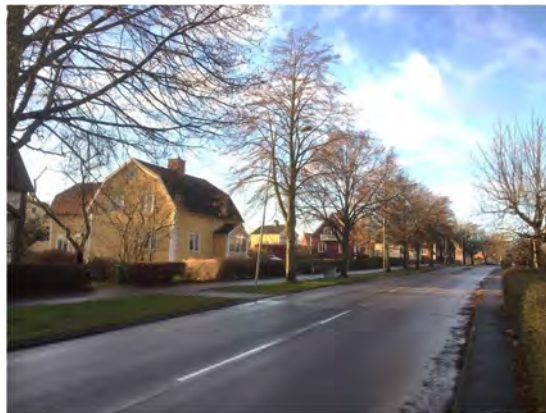
1\_1  
Blommen-  
hovsvägen

| ID | Gatunamn | Trädslag/Antal | Ca diameter<br>intervall cm | Särskilt<br>skyddsvärda<br>träd | Ingår i<br>dubbelsidig<br>allé | Dispens<br>biotopskydd<br>beslutad av Ist |
|---|---|---|---|---|---|---|
| 1_1 | Blommenhovsvägen | lind 14 | 25-45 | | | |

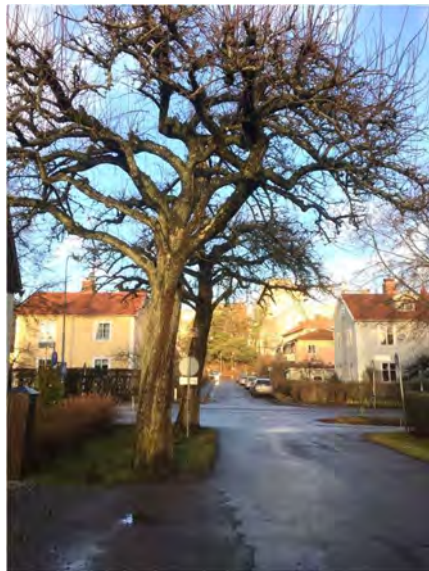
1\_2  
Floravägen

| ID | Gatunamn | Trädslag/Antal | Ca diameter<br>intervall cm | Särskilt<br>skyddsvärda<br>träd | Ingår i<br>dubbelsidig<br>allé | Dispens<br>biotopskydd<br>beslutad av Ist |
|---|---|---|---|---|---|---|
| 1_2 | Floravägen | gråpäron 4, okända lövträd 3 | 10-45 | | X | |

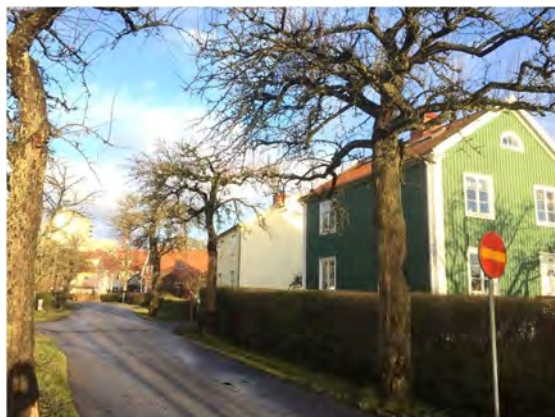
1\_3

| ID | Gatunamn | Trädslag/Antal | Ca diameter<br>intervall cm | Särskilt<br>skyddsvärda<br>träd | Ingår i<br>dubbelsidig<br>allé | Dispens<br>biotopskydd<br>beslutad av Ist |
|---|---|---|---|---|---|---|
| 1_3 | Floravägen | gråpäron 3 | 45 | | X | |

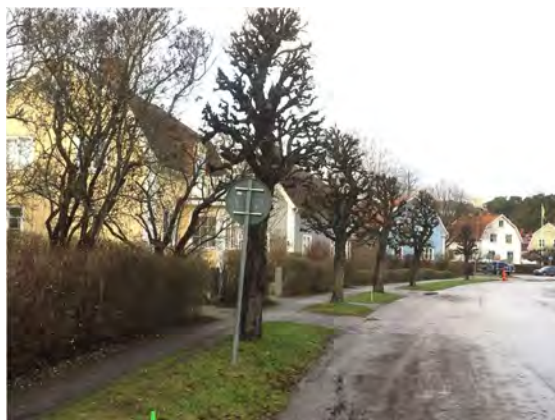
1\_4

| ID | Gatunamn | Trädslag/Antal | Ca diameter<br>intervall cm | Särskilt<br>skyddsvärda<br>träd | Ingår i<br>dubbelsidig<br>allé | Dispens<br>biotopskydd<br>beslutad av Ist |
|---|---|---|---|---|---|---|
| 1_4 | Lasarettsvägen | gråpäron? 6 | 30 | | X | |

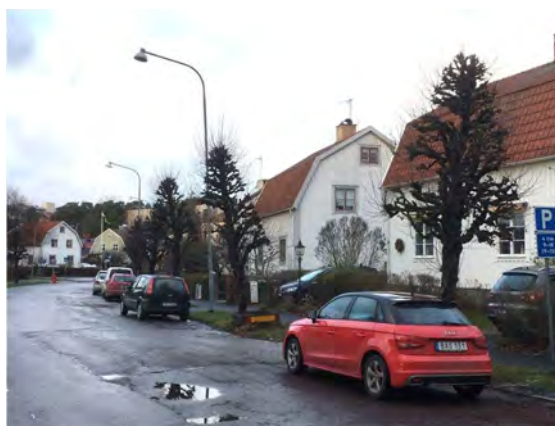
1\_5

| ID | Gatunamn | Trädslag/Antal | Ca diameter<br>intervall cm | Särskilt<br>skyddsvärda<br>träd | Ingår i<br>dubbelsidig<br>allé | Dispens<br>biotopskydd<br>beslutad av Ist |
|---|---|---|---|---|---|---|
| 1_5 | Lasarettsvägen | gråpäron 7 | 25 | | X | |

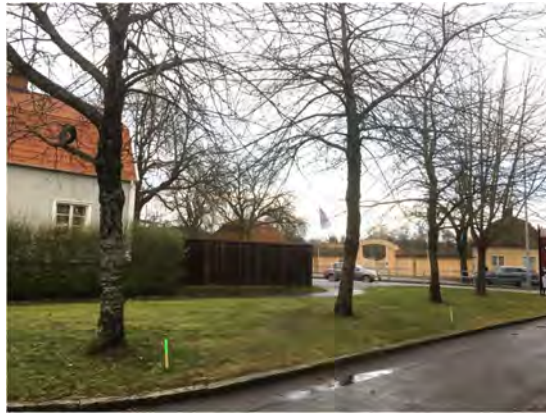
1\_6

| ID | Gatunamn | Trädslag/Antal | Ca diameter<br>intervall cm | Särskilt<br>skyddsvärda<br>träd | Ingår i<br>dubbelsidig<br>allé | Dispens<br>biotopskydd<br>beslutad av Ist |
|---|---|---|---|---|---|---|
| 1_6 | Lasarettsvägen | körsbär 4 | 30 | | X | |

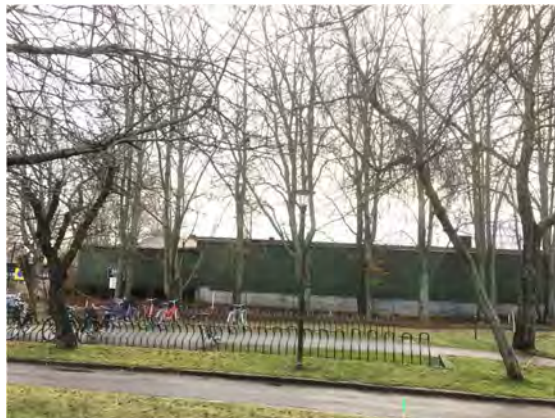
1\_7

| ID | Gatunamn | Trädslag/Antal | Ca diameter<br>intervall cm | Särskilt<br>skyddsvärda<br>träd | Ingår i<br>dubbelsidig<br>allé | Dispens<br>biotopskydd<br>beslutad av Ist |
|---|---|---|---|---|---|---|
| 1_7 | Brunnsgatan-<br>Lasarettsvägen | körsbär 2, gråpäron 1 | 15-20 | | X | |

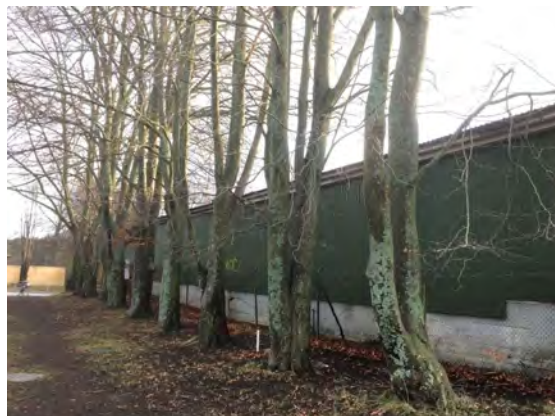
1\_8

| ID | Gatunamn | Trädslag/Antal | Ca diameter<br>intervall cm | Särskilt<br>skyddsvärda<br>träd | Ingår i<br>dubbelsidig<br>allé | Dispens<br>biotopskydd<br>beslutad av Ist |
|---|---|---|---|---|---|---|
| 1_8 | N Bangårdsgatan | bok 11 | 50-70 | | | |

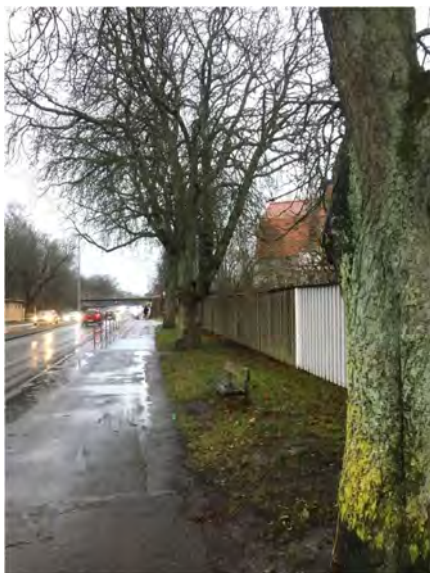
1\_9

| ID | Gatunamn | Trädslag/Antal | Ca diameter<br>intervall cm | Särskilt<br>skyddsvärda<br>träd | Ingår i<br>dubbelsidig<br>allé | Dispens<br>biotopskydd<br>beslutad av Ist |
|---|---|---|---|---|---|---|
| 1_9 | Brunnsgatan | hästkastanj 3 | 50 | 1 | X | ja, enligt ansökan<br>dnr OST 19/1 tas<br>samtliga träd ned |

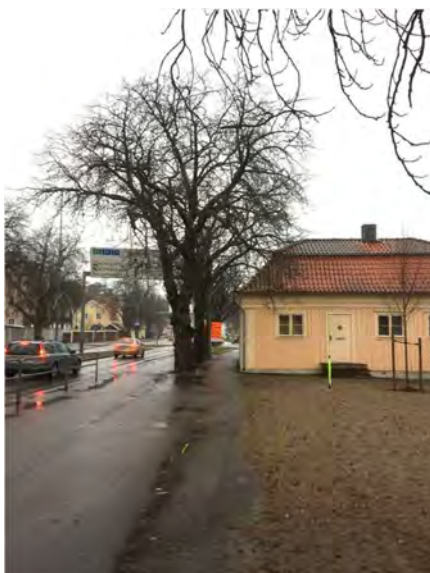
1\_10

| ID | Gatunamn | Trädslag/Antal | Ca diameter<br>intervall cm | Särskilt<br>skyddsvärda<br>träd | Ingår i<br>dubbelsidig<br>allé | Dispens<br>biotopskydd<br>beslutad av Ist |
|---|---|---|---|---|---|---|
| 1_10 | Brunnsgatan | hästkastanj 6 | 40-60 | 4 | X | ja, enligt ansökan<br>dnr OST 19/1 tas<br>samtliga träd ned |

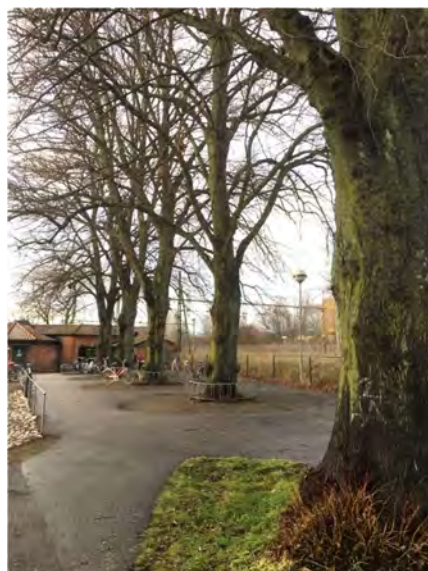
1\_16

| ID | Gatunamn | Trädslag/Antal | Ca diameter<br>intervall cm | Särskilt<br>skyddsvärda<br>träd | Ingår i<br>dubbelsidig<br>allé | Dispens<br>biotopskydd<br>beslutad av Ist |
|---|---|---|---|---|---|---|
| 1_16 | S Bangårdsgatan | lind 5 | 60-80 | | | ja, enligt ansökan<br>dnr OST 19/1 tas<br>samtliga träd ned |

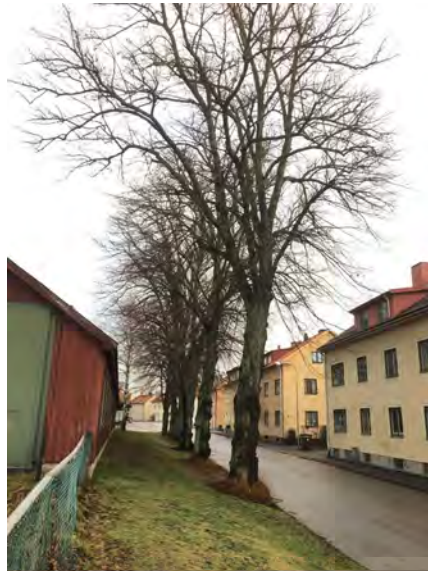
1\_17

| ID | Gatunamn | Trädslag/Antal | Ca diameter<br>intervall cm | Särskilt<br>skyddsvärda<br>träd | Ingår i<br>dubbelsidig<br>allé | Dispens<br>biotopskydd<br>beslutad av Ist |
|---|---|---|---|---|---|---|
| 1_17 | S Bangårdsgatan | lind 7 | 45-65 | | | ja, enligt ansökan<br>dnr OST 19/1<br>sparas träd (nr 21 i<br>ansökan) |

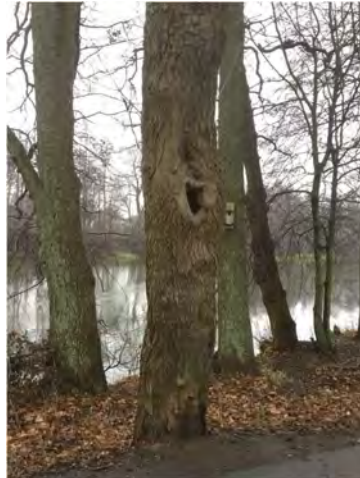
| ID | Trädslag | Diameter | Beskrivning |
|---|---|---|---|
| | 0 Lönn | 45 | Lönn ca 45 cm, 1 hål 10 cm |

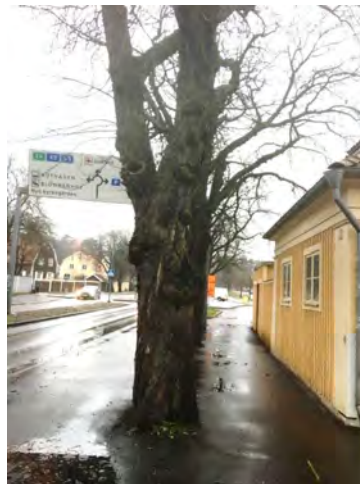
| ID | Trädslag | Diameter | Beskrivning |
|---|---|---|---|
| | 1 Hästkastanj | 60 | 2 hål 5-20 cm |

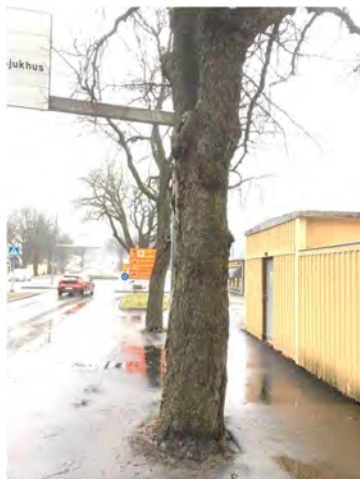
| ID | Trädslag | Diameter | Beskrivning |
|---|---|---|---|
| | 2 Hästkastanj | 50 | 1 hål ca 15 cm, grenbrott |

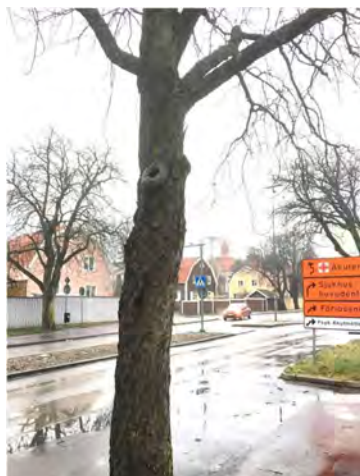
| ID | Trädslag | Diameter | Beskrivning |
|---|---|---|---|
| | 3 Hästkastanj | 40 | 1 hål ca 10 cm |

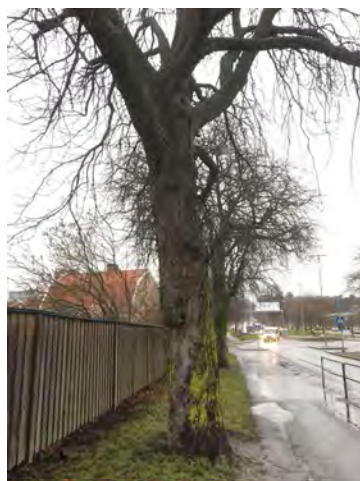
| ID | Trädslag | Diameter | Beskrivning |
|---|---|---|---|
| | 4 Hästkastanj | 60 | 1 hål, ca 10 cm |

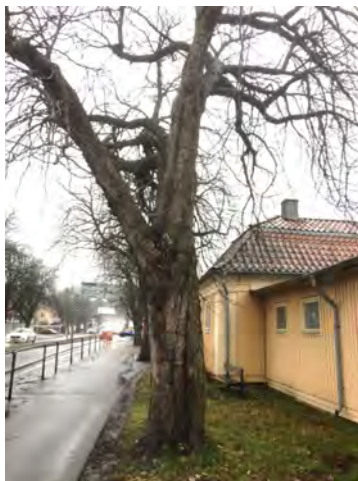
| ID | Trädslag | Diameter | Beskrivning |
|---|---|---|---|
| | 5 Hästkastanj | 60 | Hästkastanj ca 60 cm, hål ca 25 cm av grenbrott |

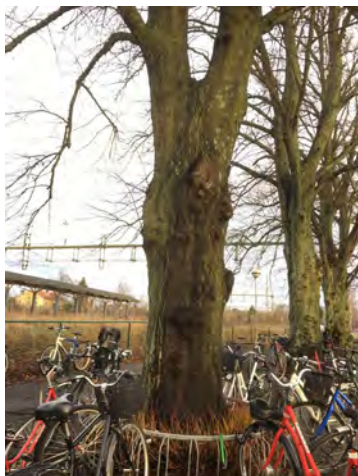
| ID | Trädslag | Diameter | Beskrivning |
|---|---|---|---|
| | 9 Lind | 70 | 1 hål, 10 cm |

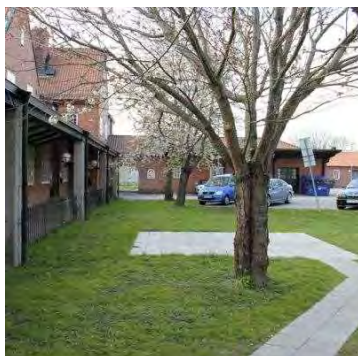
| ID | Trädslag | Diameter | Beskrivning |
|---|---|---|---|
| | 10 Körsbär | 65 | Stor spricka, i stam |
| | | | Skador på stam ned till basen där det börjat murkna. |

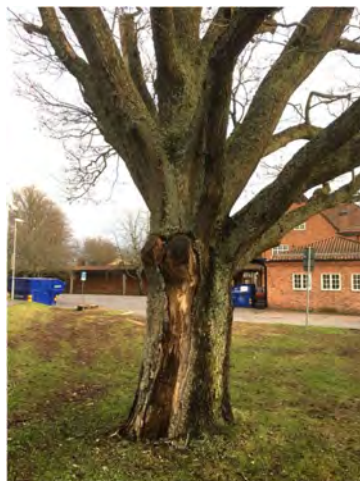
| ID | Trädslag | Diameter | Beskrivning |
|---|---|---|---|
| | 11 Ek | 70 | Håligheter vid stambas. |

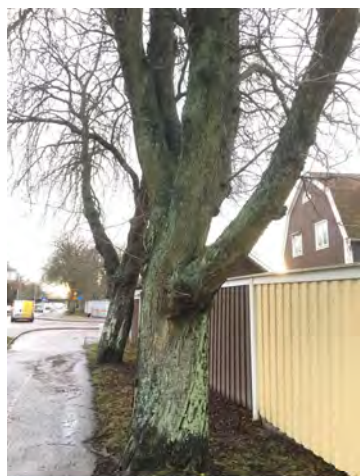
| ID | Trädslag | Diameter | Beskrivning |
|---|---|---|---|
| | 6 Hästkastanj | 65 | 1 hål ca 10 cm |

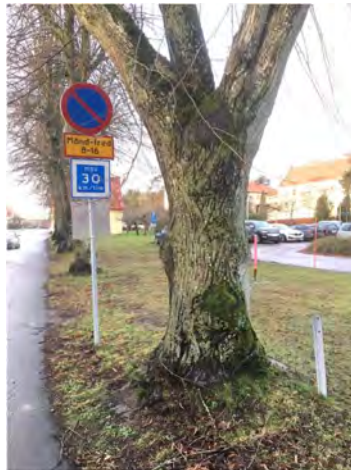
| ID | Trädslag | Diameter | Beskrivning |
|---|---|---|---|
| | 7 Lind | 60 | Uppsprucken längs en av stammarna. |

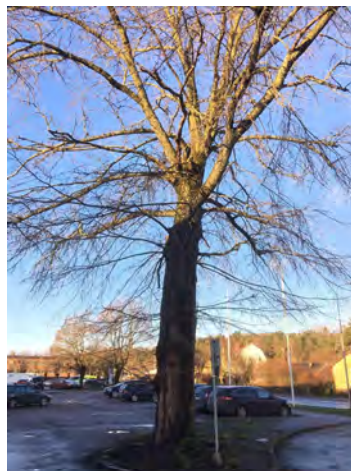
| ID | Trädslag | Diameter | Beskrivning |
|---|---|---|---|
| | 8 Pil | 100 | Jätteträd. Strax utanför områdesgräns. |

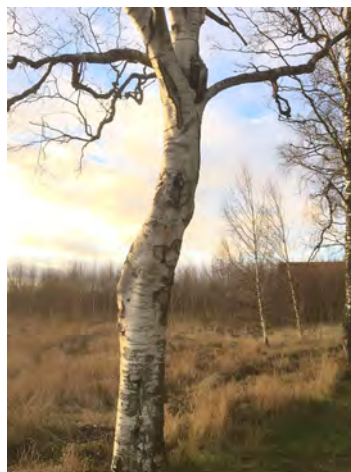
| ID | Trädslag | Diameter | Beskrivning |
|---|---|---|---|
| | 12 Björk | 45 | 1 hål ca 20 cm stammen vid grenvinkel |

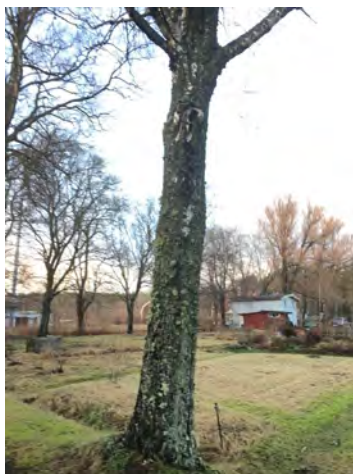
| ID | Trädslag | Diameter | Beskrivning |
|---|---|---|---|
| | 13 Björk | 50 | 1 hål, ca 10 cm |

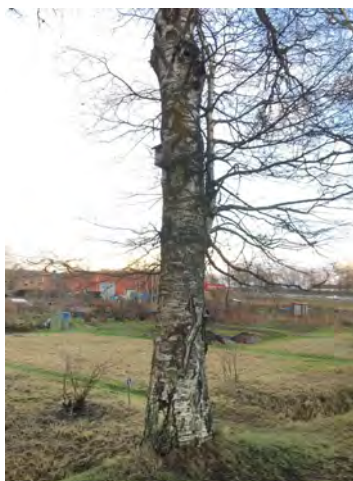
| ID | Trädslag | Diameter | Beskrivning |
|---|---|---|---|
| | 14 Björk | 60 | 1 hål ca 10 cm |

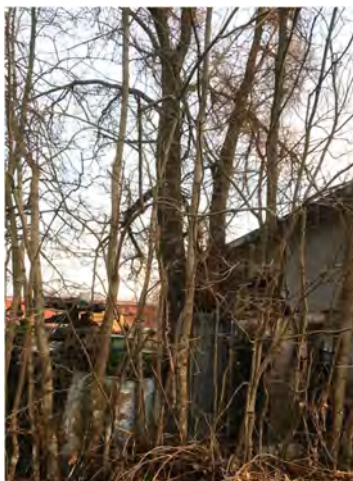
| ID | Trädslag | Diameter | Beskrivning |
|---|---|---|---|
| | 15 Pil | 100 | Jätteträd |

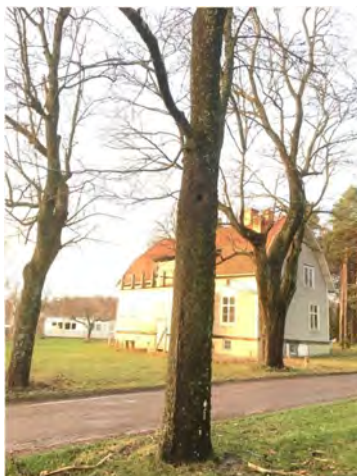
| ID | Trädslag | Diameter | Beskrivning |
|---|---|---|---|
| | 16 Lönn | 50 | 1 hål ca 10 cm |

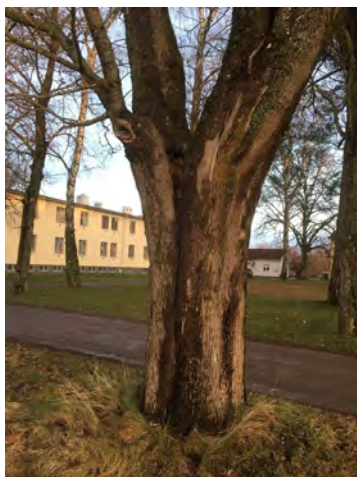
| ID | Trädslag | Diameter | Beskrivning |
|---|---|---|---|
| | 17 Lönn | 85 | 1 större hål i stamdelning |

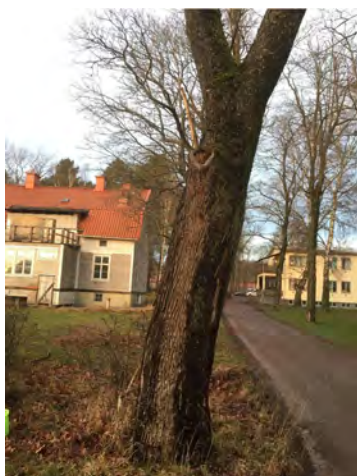
| ID | Trädslag | Diameter | Beskrivning |
|---|---|---|---|
| | 18 Lönn | 60 | 1 hål i grenbrott, ca 15 cm |

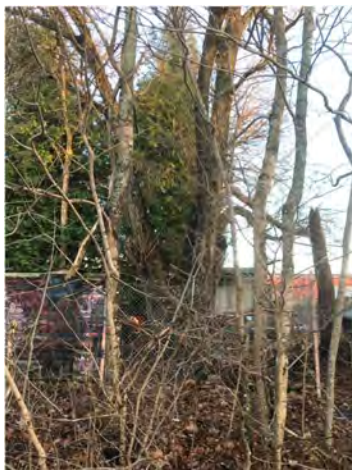
| ID | Trädslag | Diameter | Beskrivning |
|---|---|---|---|
| | 19 Pil | 100 | Jätteträd |

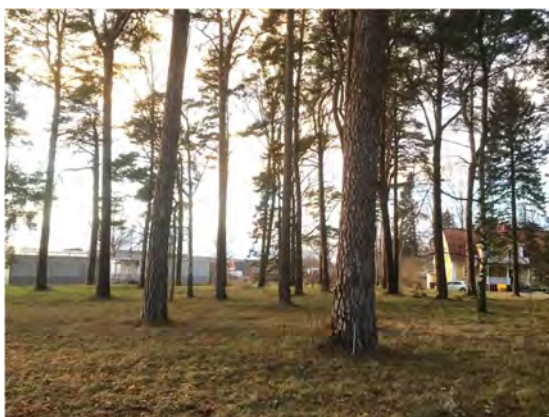
| ID | Trädslag | Diameter | Beskrivning |
|---|---|---|---|
| | | | Naturvärdesobjekt klass 4, visst naturvärde med ca 30 gamla tallar på gräsyta, uppmot 200 år gamla. |
| | 20 Tallar | - | Tallticka (NT) påträffades på en av tallarna. |
