Antikvariskt åtgärdsprogram gällande utvändig reovering

Nyköpings rådhus, Rådhuset 6, Nyköpings kommun, Södermanlands
län

2023-11-07

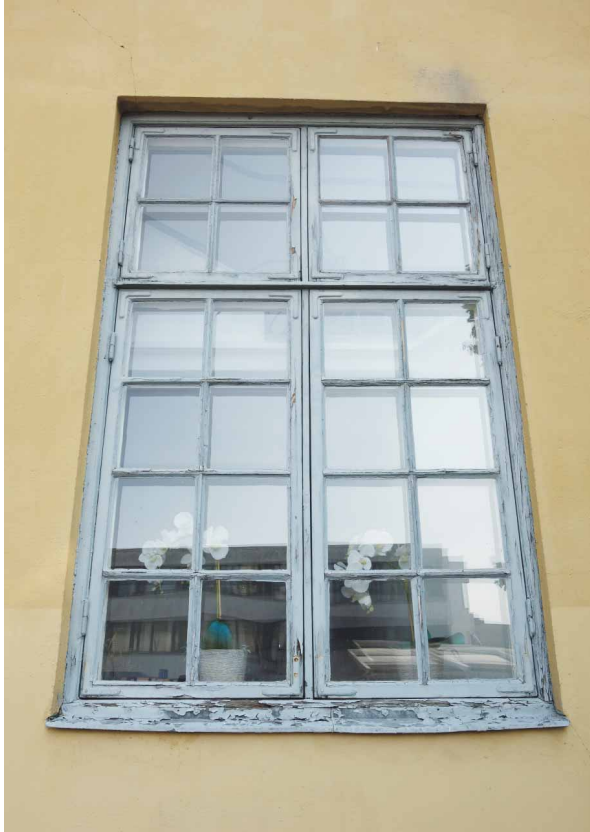
Korspostfönster med kopplade utåtgående fönster dominerar.

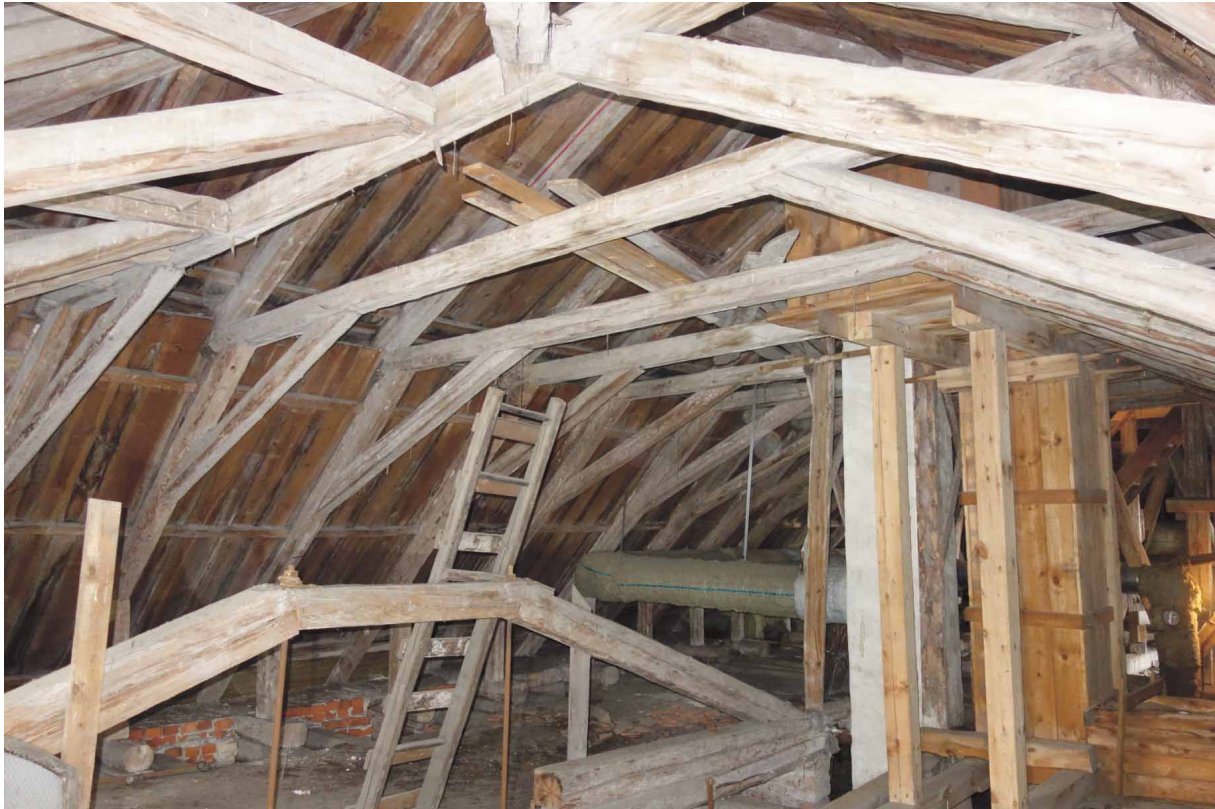
Rådhusvinden med takstolskonstruktion och underlagstak som måste bevaras.

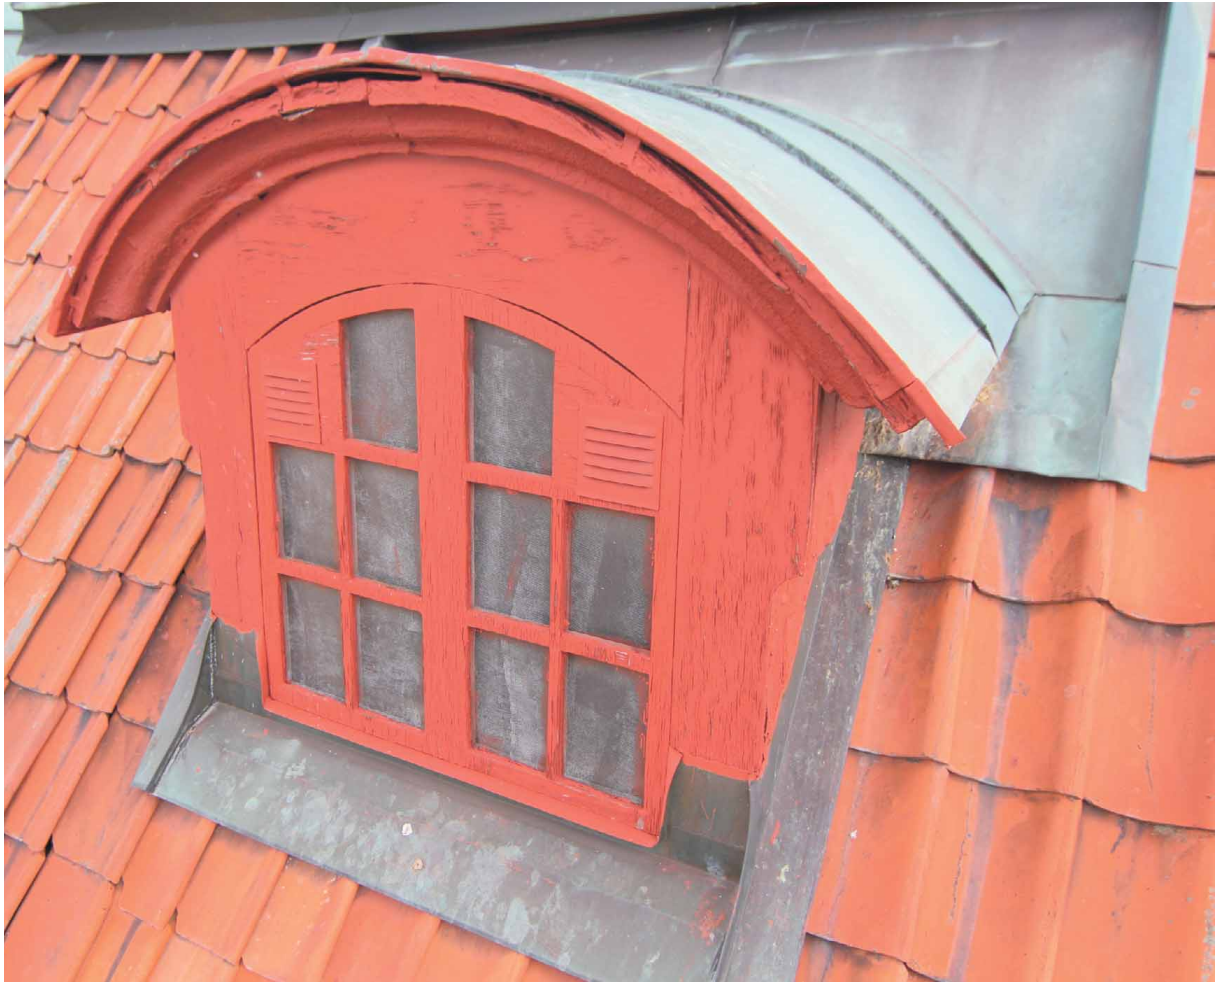
Takkupa mot väster med front och fönster i plywood.

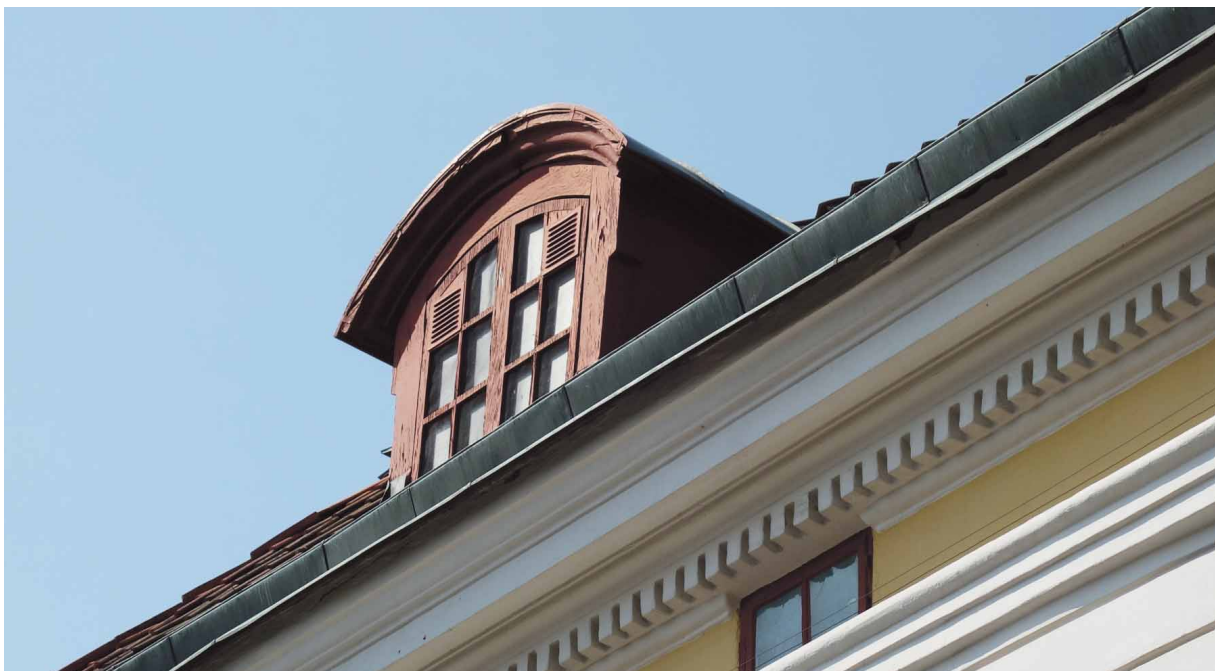
Takkupa mot öster med front och fönster i plywood.

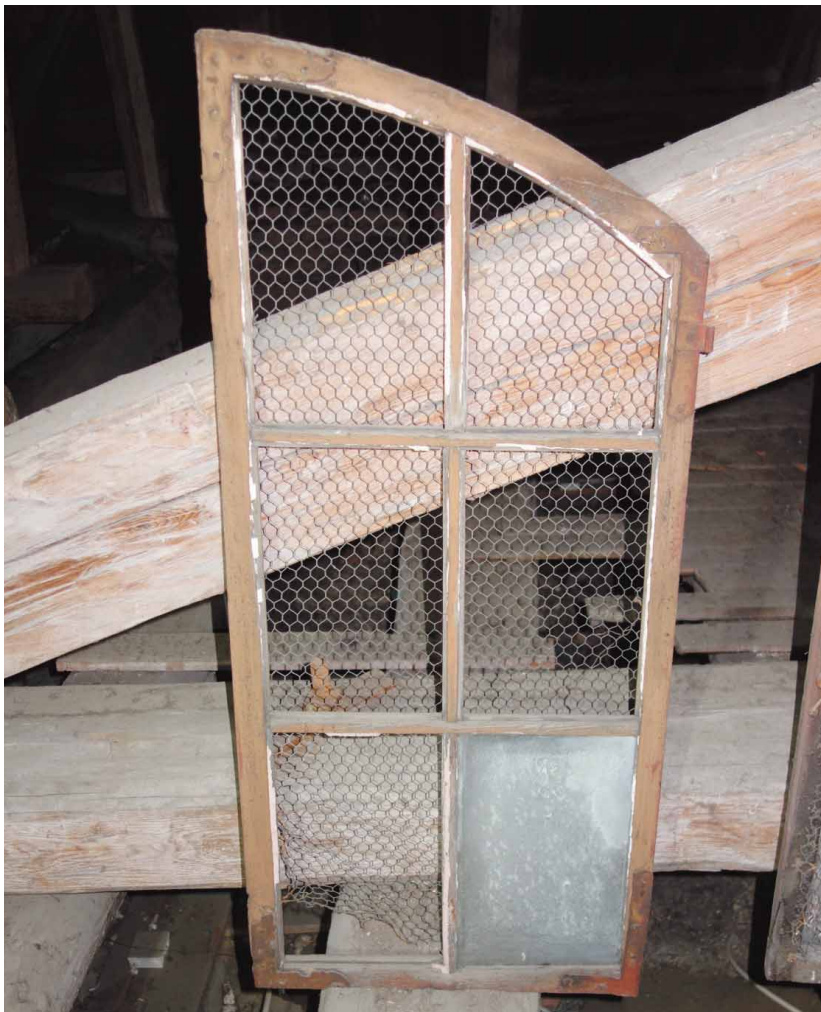
Äldre båge som finns förvarad på vind. Notera de smidda hörnjärnen på bågens vänstra sida.

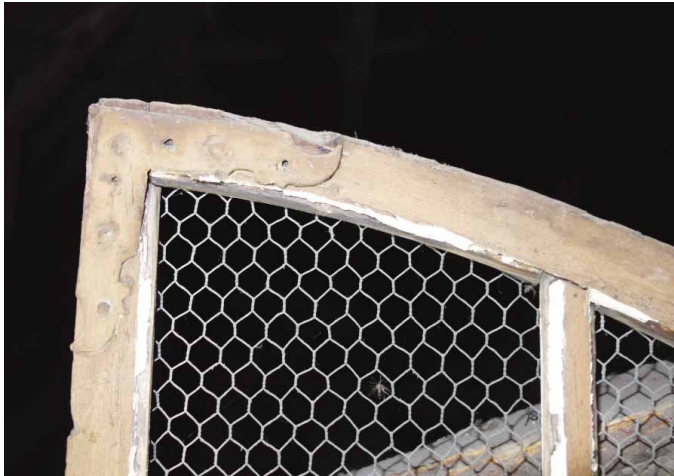
Äldre båge med ett brunt färgskikt och vad som kan vara ett ursprungligt hörnjärn ska undersökas i syfte att ta fram en snickerikulör som bättre överensstämmer med rådbusets 1700-talsutseende. När färgen blöts upp är den betydligt mörkare än utseendet på fotot.

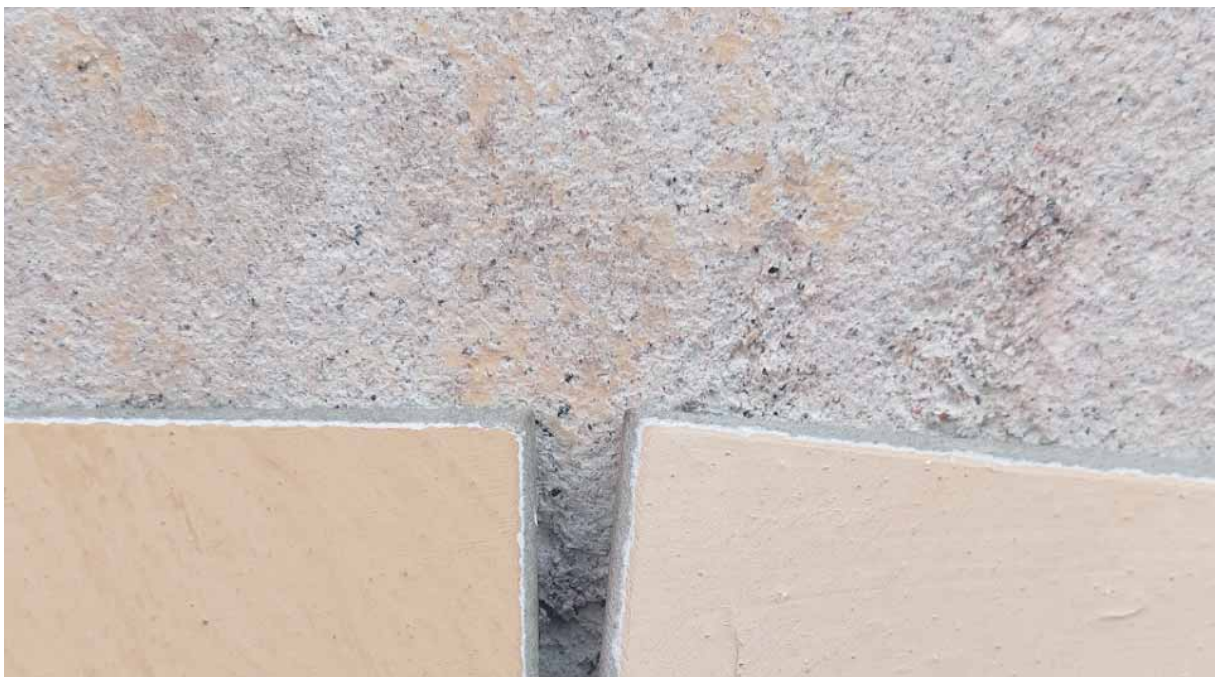
Ljusare kulörer under befintlig puts.
