# PM BJÖRSHULTS AVFALLSANLÄGGNING – BESKRIVNING AV YTVATTEN OCH GRUNDVATTENFÖRHÅLLANDEN

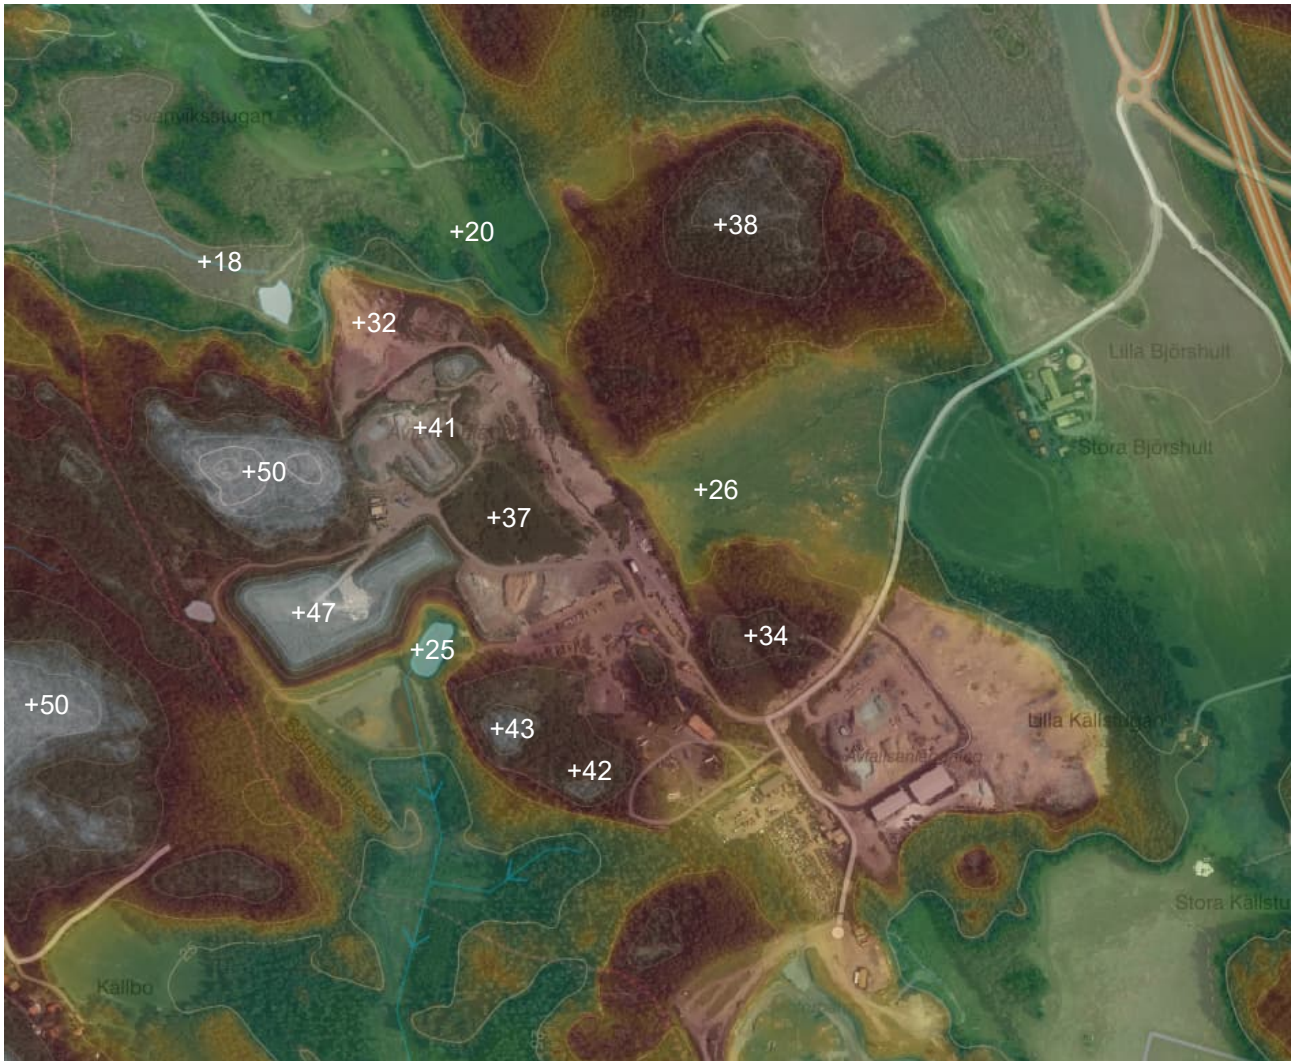
Figur 1 Topografiska förhållanden inom och omkring Björshults avfallsanläggning.

Björshults deponi är belägen i ett starkt kuperat område, se figur 1. I söder och nordost gränsar anläggningen mot bergspartier medan området gränsar mot öppna dalgångar i sydost, sydväst och nordväst. Nivån på de lägre belägna delarna av deponin är ca +25 meter över havet medan omgivande bergspartier ligger på mellan ca +40 och +50 meter över havet. De deponerande massorna ansluter till de uppstickande bergspartierna.

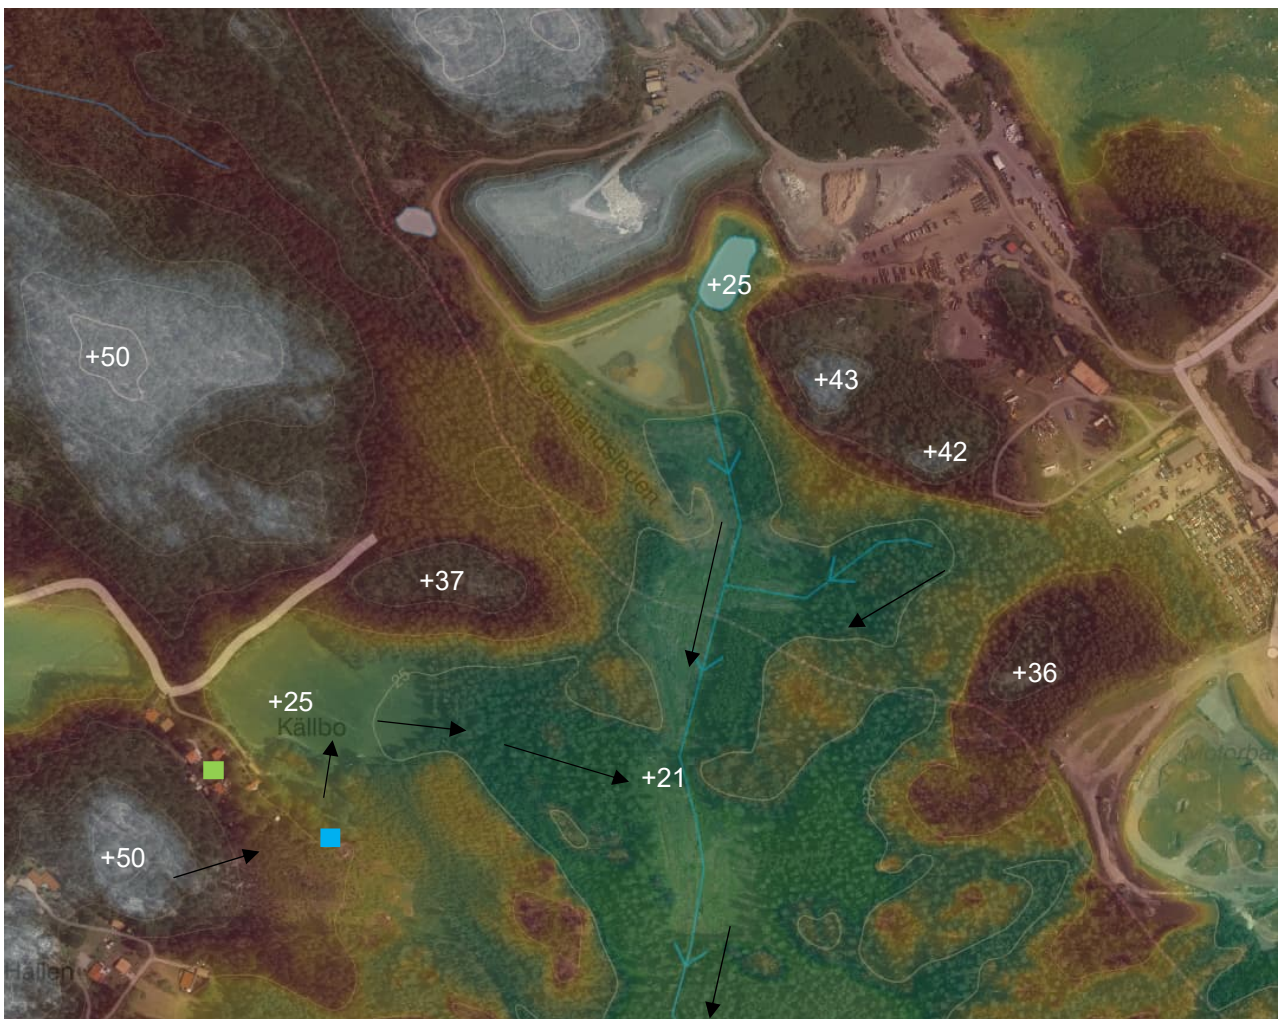
Figur 4 Läge för närbelägna brunnar. Grön fyrkant = energibrunn Blå fyrkant dricksvattenbrunn (Bränn-Ekeby 8:6). Observera att dricksvattenbrunnens läge inom fastigheten är ungefärlig. Bedömd strömningsriktning för grundvattnet är markerad med svarta pilar.

Enligt SGUs brunnsarkiv finns den närmast belägna brunnen i Källbo, ca 500 meter sydväst om anläggningen, se figur 4. Brunnen är registrerad som energibrunn och inte för vattenuttag.
