# STIGTOMTA MED OMGIVNINGAR

## KULTURHISTORISK BEBYGGELSEINVENTERING

**NYKÖPINGS KOMMUN**  
**Stadsbyggnadskontoret**  
**RAPPORT 1991:4**

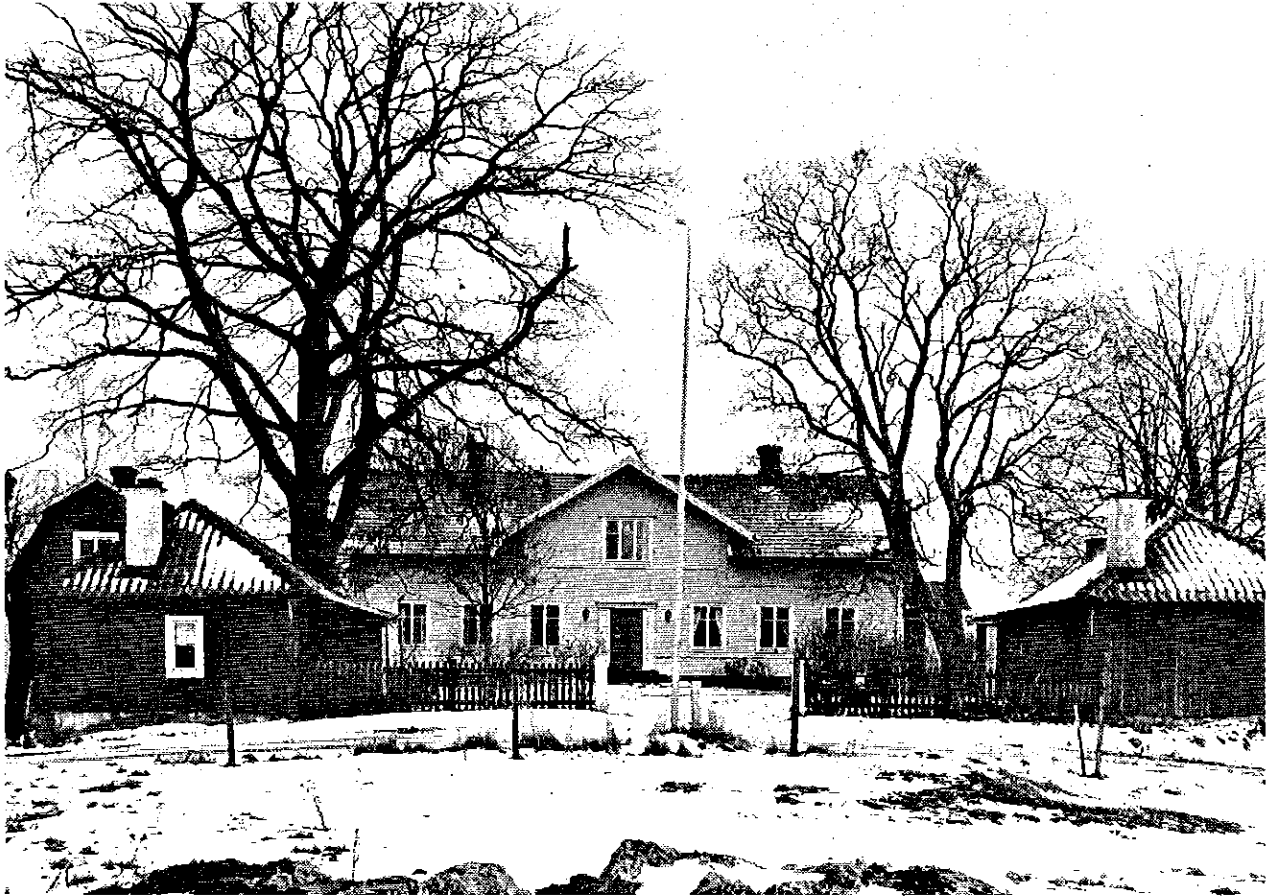
Stigtomta prästgård, Skillra 1:1.

Till de största gårdarna har hört prästgården, Skillra 1:1, på mantal krono, samt Klockarbolet eller Kyrkbyn på 1/2 mantal frälse. Prästgårdens placering vid Skillra är dock inte ursprunglig. Tidigast lär den ha legat vid Brink men det långa avståndet till kyrkan gjorde att den flyttades till kyrkbyn på 1500-talet.

Kort tid efter flyttningen brann prästgården och flyttades i samband med detta till Skillra som då endast var ett torp under Åsby. Av den äldre prästgårdsanläggningen från 1700- eller möjligen 1600-talet, återstår de två grindstugorna, kaplanbostaden, tiondeladan samt troligen också prästgårdens södra flygel. Kaplanbostaden kallas också Strandbergsstugan efter skalden Carl Wilhelm Strandberg (Thalis Qualis 1818-1877) som lär vara född här. Den nuvarande prästgården, med gulmålad locklistpanel, uppfördes 1885. Till prästgården hör traditionella ekonomibyggnader samt arrendator- och arbetarbostäder, alla från 1900-talet, byggda i trä och målade i falurött.

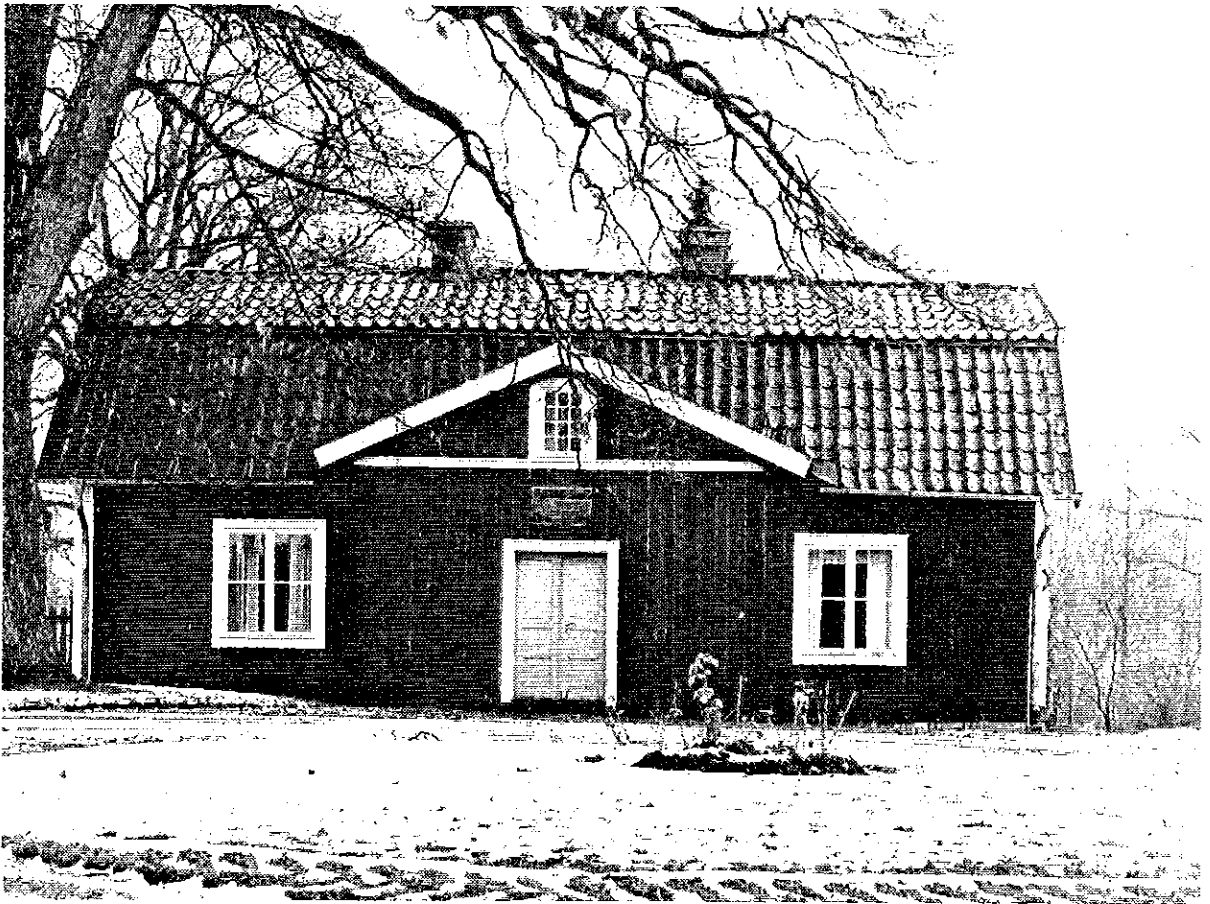
Kaplanbostaden, den sk Strandbergsstugan, som bildar flygel till prästgården.

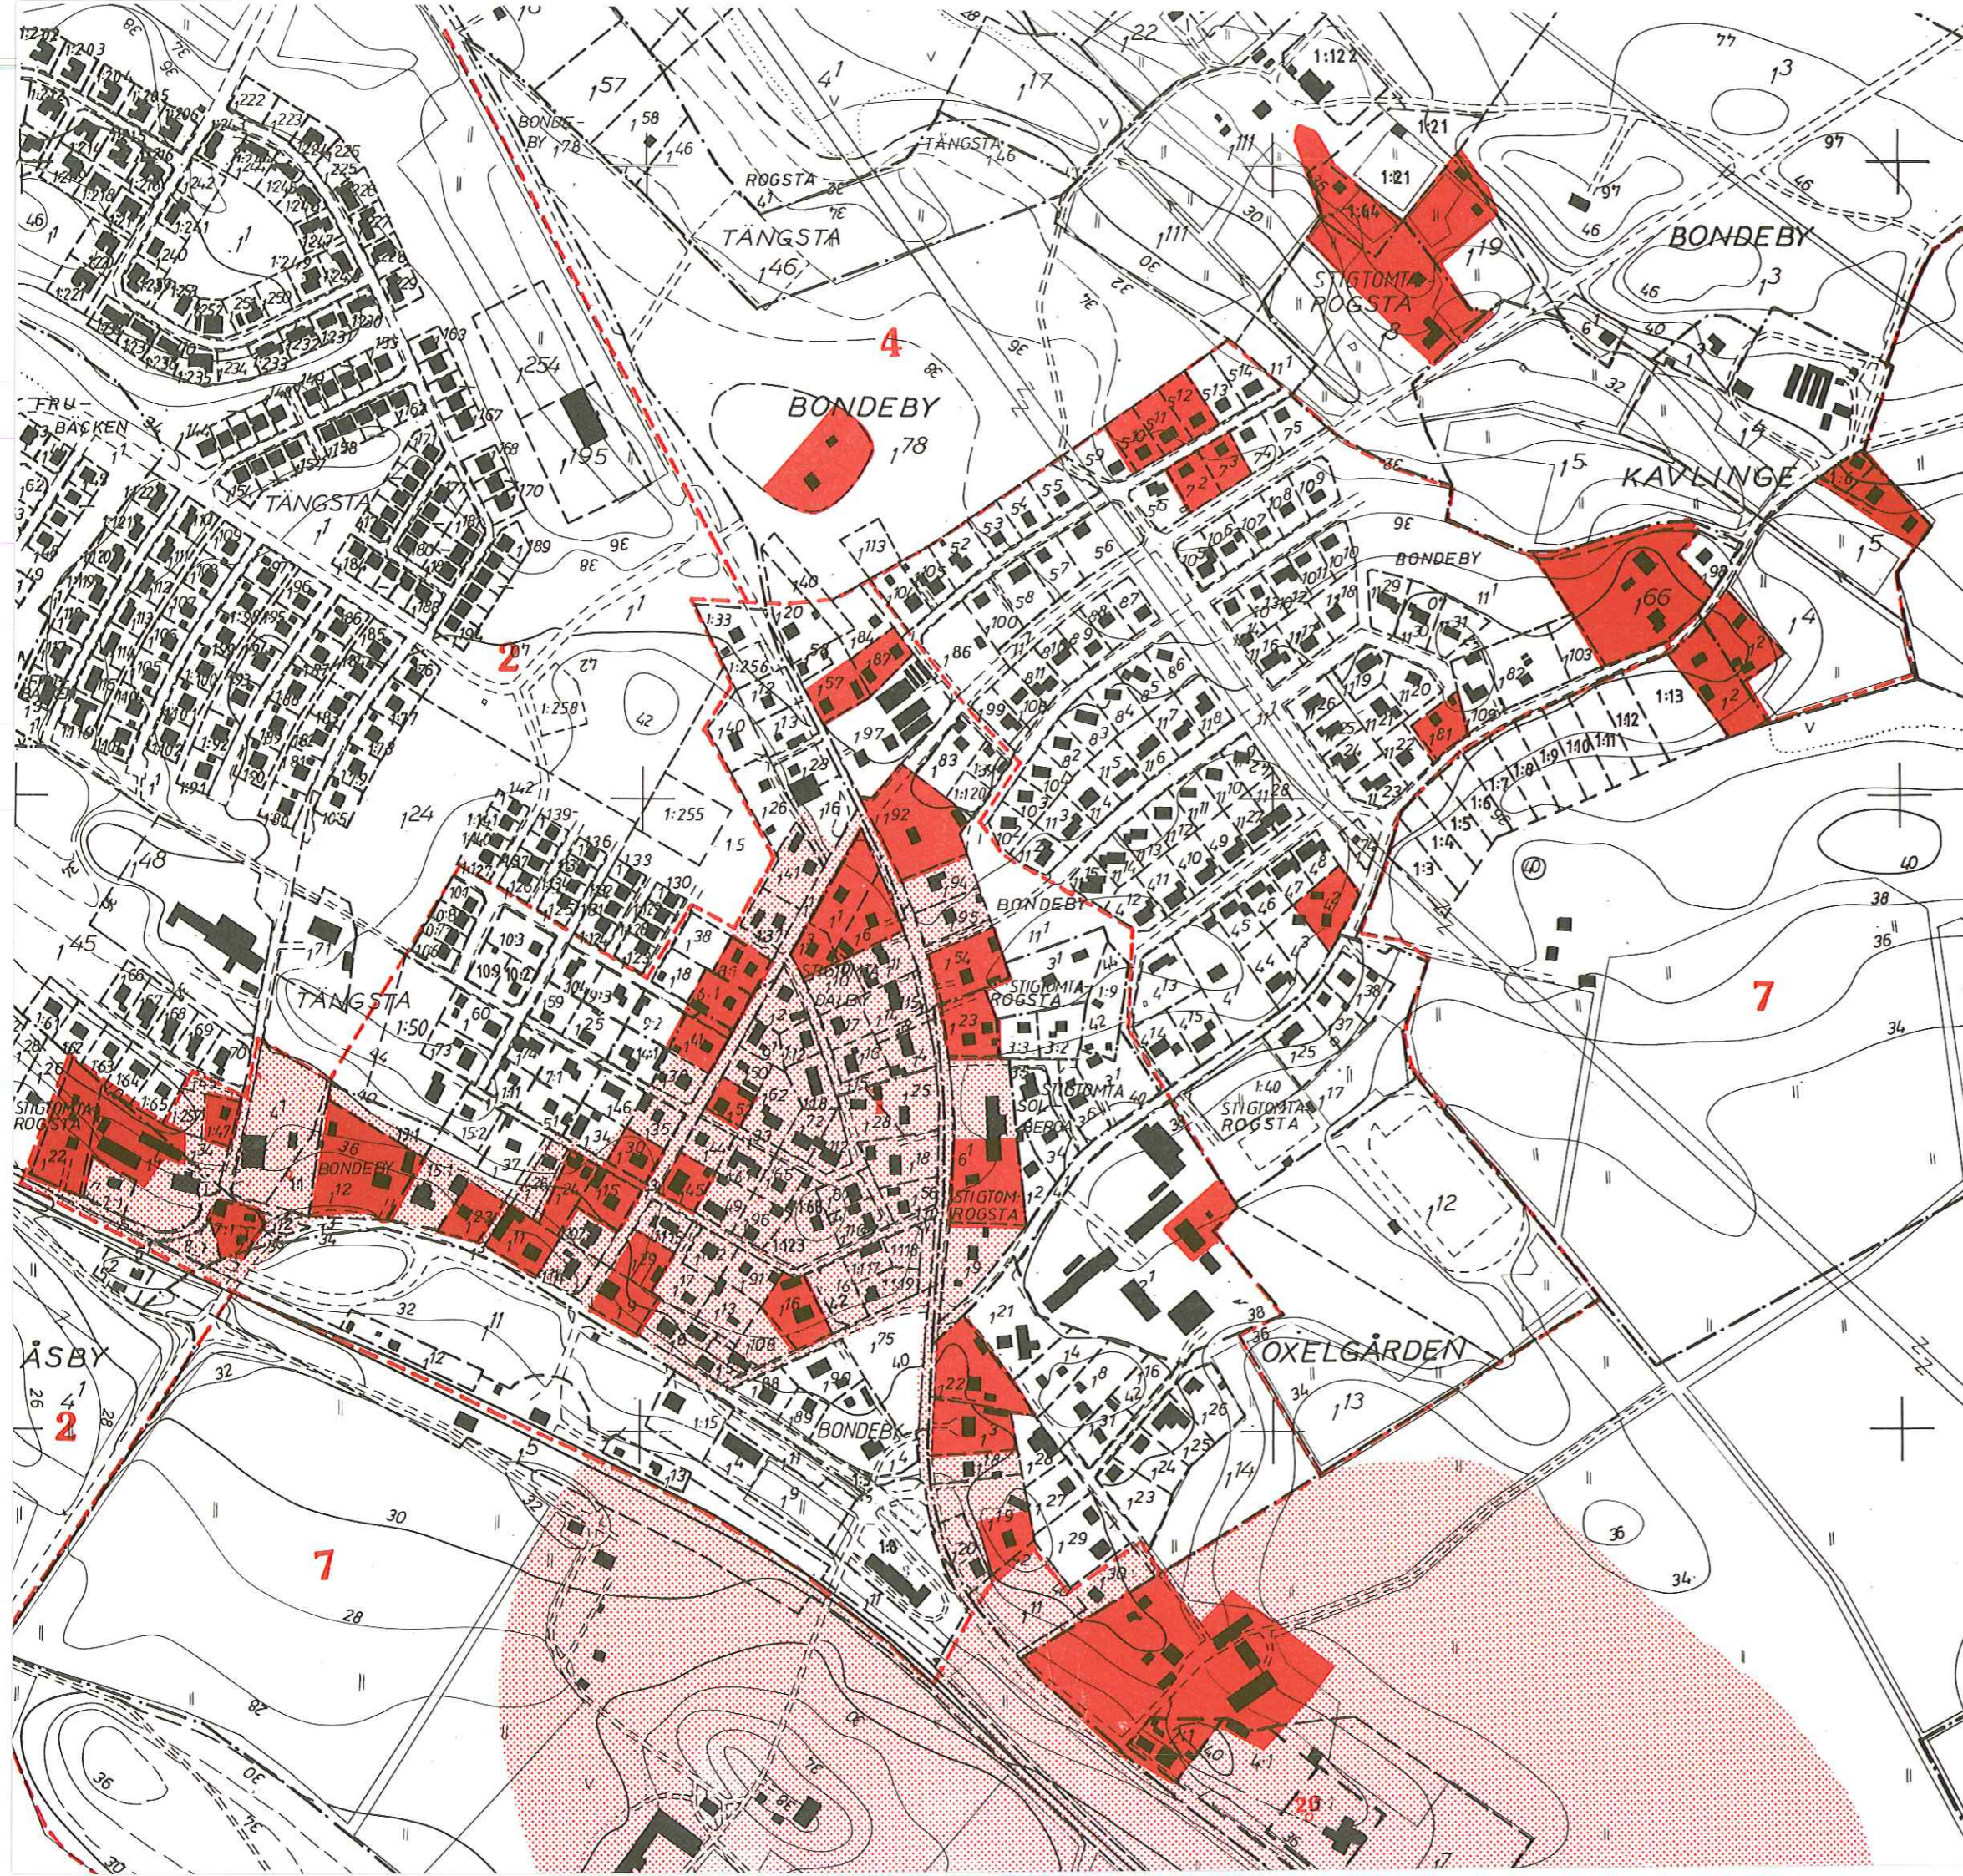
--- Gräns för beskrivna områden

**2** Områdesnummer

Särskild hänsyn skall tas till kulturmiljön. Vid prövning av ny-, om- och tillbyggnader bör kommunen lägga stor tyngd vid PBL 3:1, 3:10 och 3:12.

Byggnad med bibehållen tidstypisk karaktär

20 Registrerade fornlämningar med nummer enligt fornlämningsregistret
