Antikvariskt åtgärdsprogram gällande utvändig reovering

Nyköpings rådhus, Rådhuset 6, Nyköpings kommun, Södermanlands
län

2023-11-07

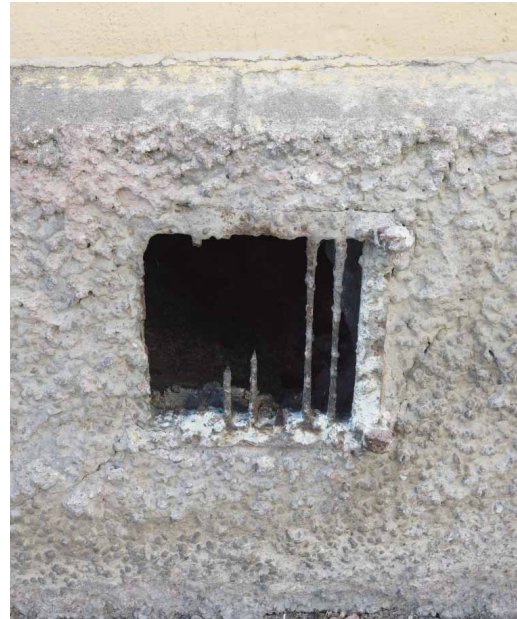
Skadade galler i sockel ska ersättas av nya så lika befintliga som möjligt.

Skadade galler i sockeln ersätts av nya med dimensioner och utseende lika befintliga. Ankarlut, flagghållare, ventiler och intakta ventilationsgaller i fasad och sockel frigörs från rost och löst sittande färg. Rostskyddsbehandling görs med Introteknik Klarlack Grund i två strykningar. Mellanstrykning utförs med Introtekniks Pansar i svart kulör och slutstrykning utförs med oförtunnad linoljefärg i järnoxidsvart kulör. Skylt för brandpost samt gatu- och nummerskylt ska demonteras inför fasadrenoveringen, rengöras och återmonteras efter färdigställd renovering.

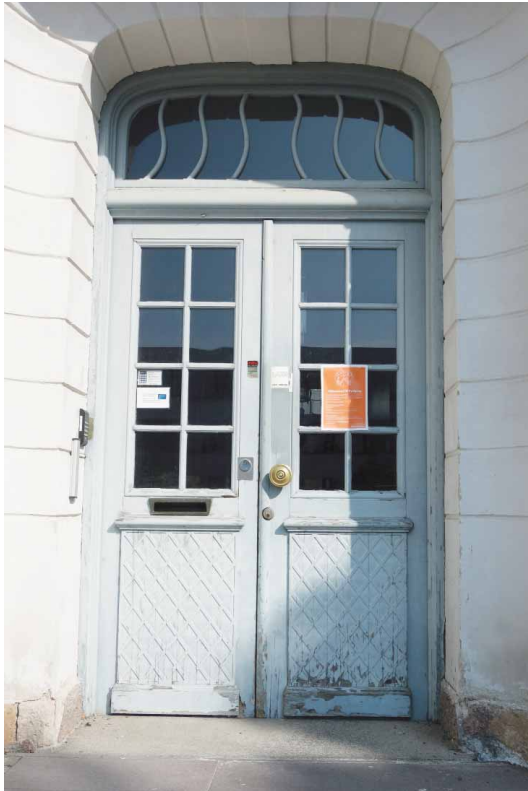
Södra entrén.

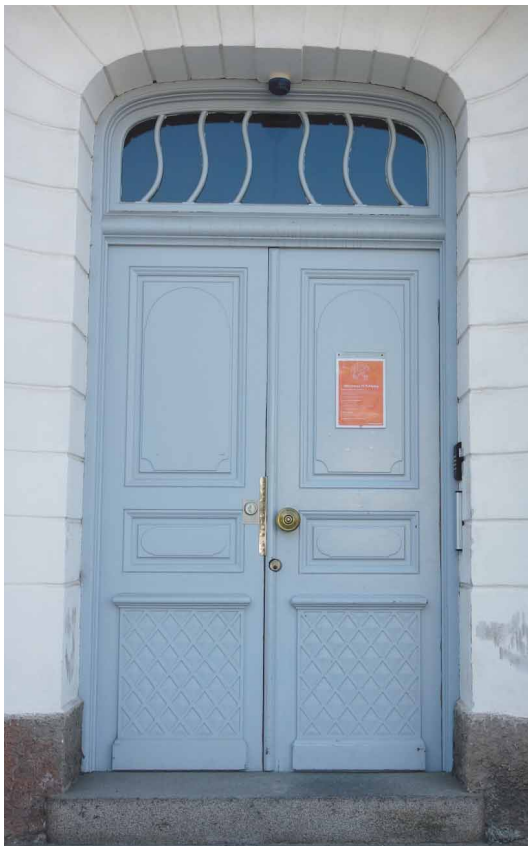
Norra entrén.

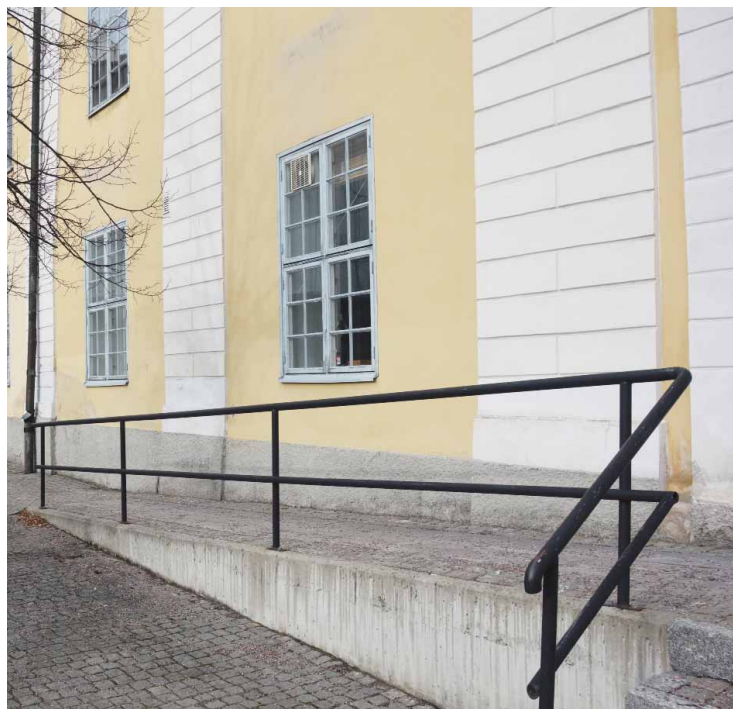
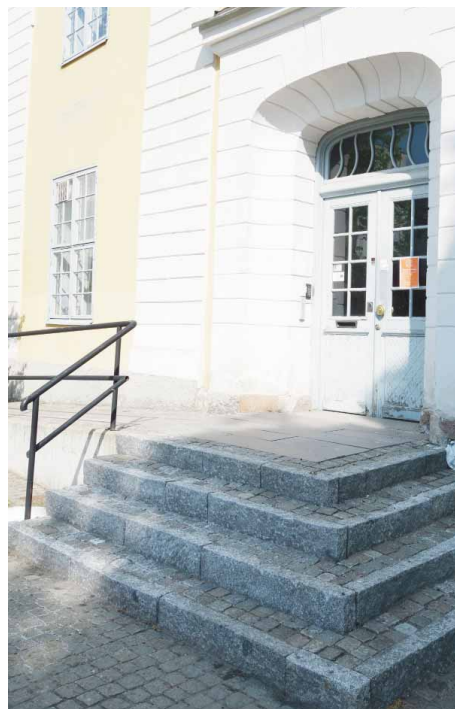
Nuvarande räcke motsvarar inte helt rådhusets karaktär. Ett nytt smidesräcke i smäkrare dimensioner bedöms resultera i en ramp och entrétrappa med ett uttryck bättre överensstämmande med 1700-talets andra hälft.

Entrétrappa med ramp vid södra entrén.

Befintligt räcke demonteras. Ett nytt smidesräcke tillverkas av plattjárn i smäcker dimension. Handledaren förlängs så att den löper ut minst 30 cm från trappan och rampens avslut. Räckets målas i svart kulör med Introtekniks Klarlack Grund och Isoguard Pansar (mellan- och färdigstrykning), eller likvärdig linoljealkyd baserad rostskyddsfärg med järnglimmer och rostskyddspigment. Färdigstrykning ska utföras med pensel för ett mer hantverksmässigt utseende.

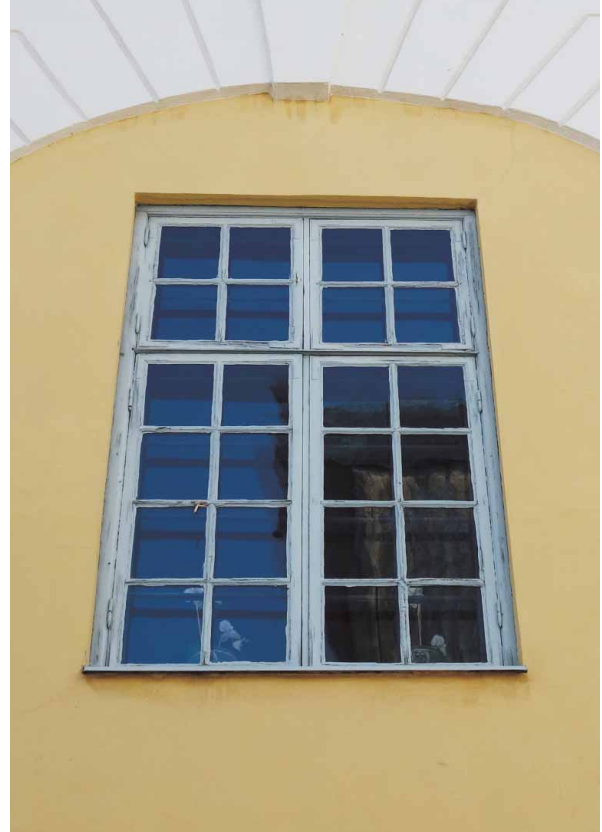
Ett fåtal äldre korspostfönster med separata inner- och ytterbågar förekommer, här i övre våningen i västra fasaden.

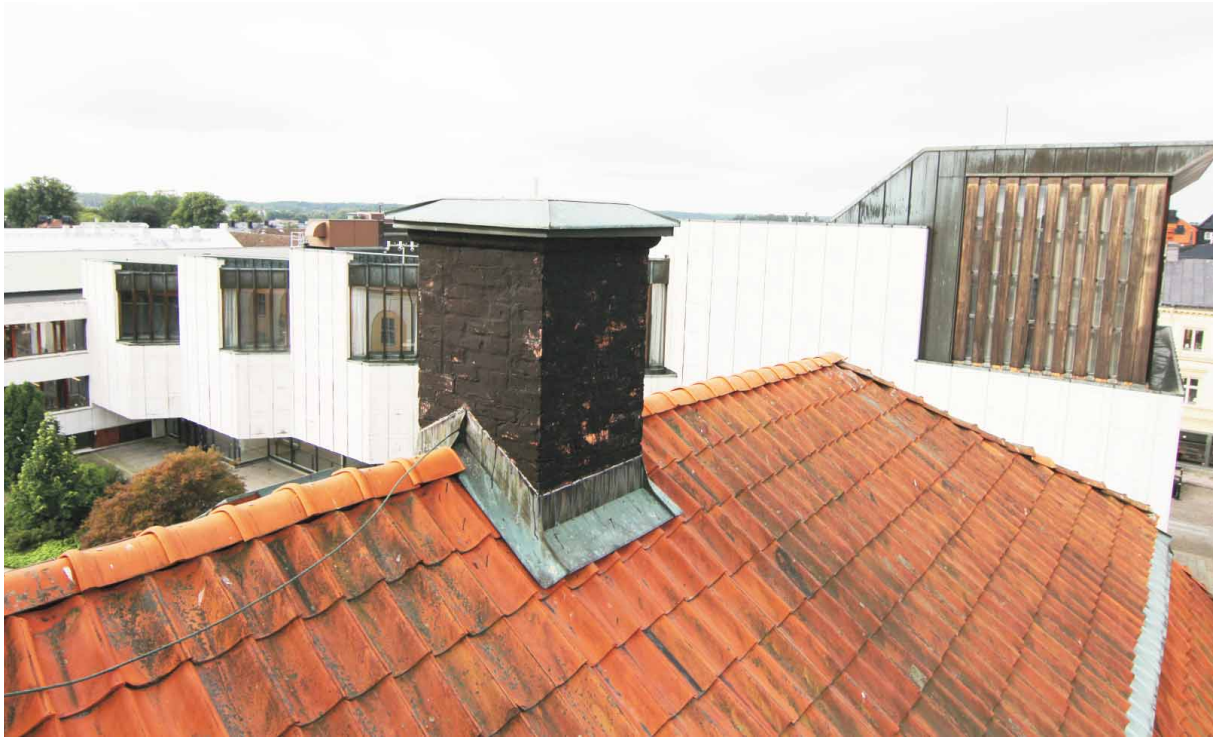
En av två likadana skorstenar placerade symmetriskt pånock.

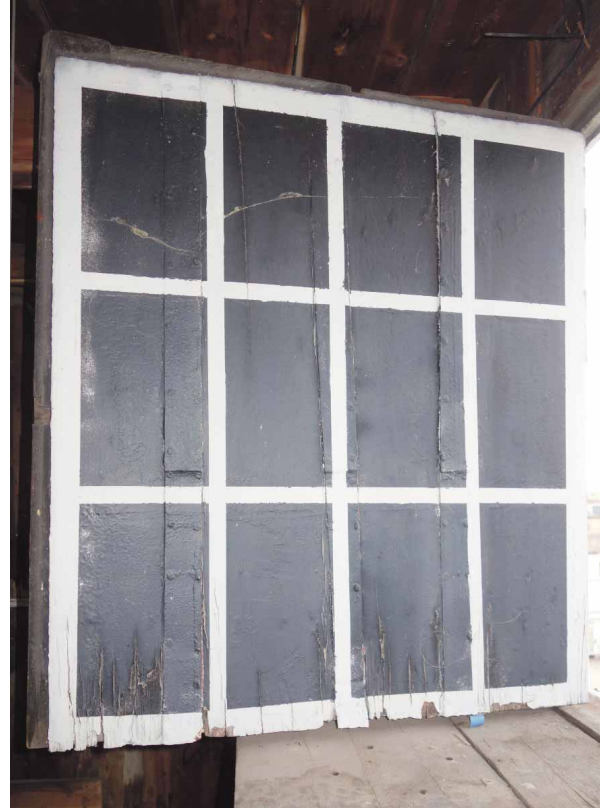
Samma lucka från utsidan, målad för att imitera ett fönster. Notera järnbanden som har spikats ovan panelbrädornas skarvar.

Äldre luckor ska försiktigt skrapas rena från sentida färgskikt. Underliggande färgskikt ska dokumenteras av medverkande antikvarie. Utvändiga plåtband ska rostskyddsmålas med Introteknik Klarlack Grund i två strykningar och därefter mellanstrykas med Isoguard Pansar. Rostiga spikar ersätts med nya lika befintliga handsmidda. Därefter målas hela luckan utvändigt med linoljefärg. Målning i form av småspröjsat blindfönster ska återskapas med exakta mått. Om trälagningar visar sig nödvändiga ska dessa innan påbörjad åtgärd samrådas med medverkande antikvarie. Utgångspunkt ska vara att lagningar bara görs om det bedöms absolut nödvändigt och i sådant fall ska så lite trä som möjligt ersättas. Samtlig beslagning ska bibehållas och hanteras varsamt under renovering.

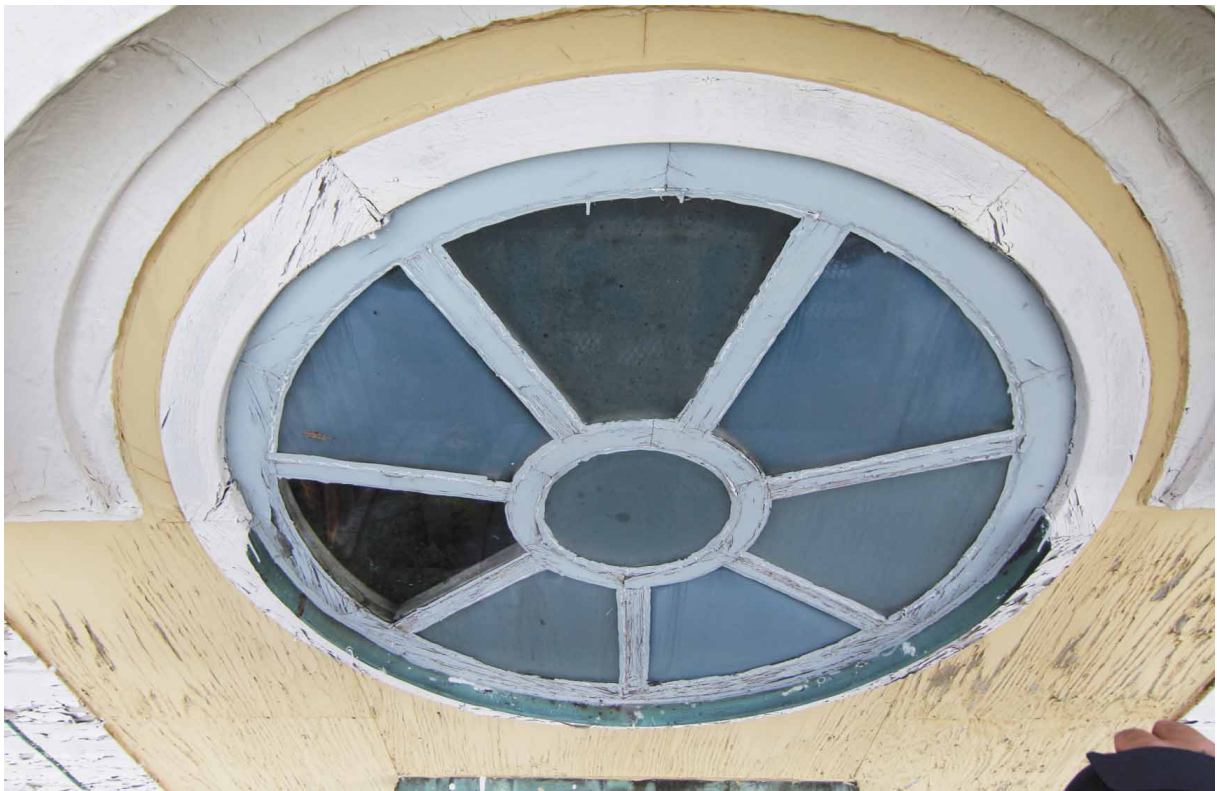
Oxöga i södra tornfasaden.

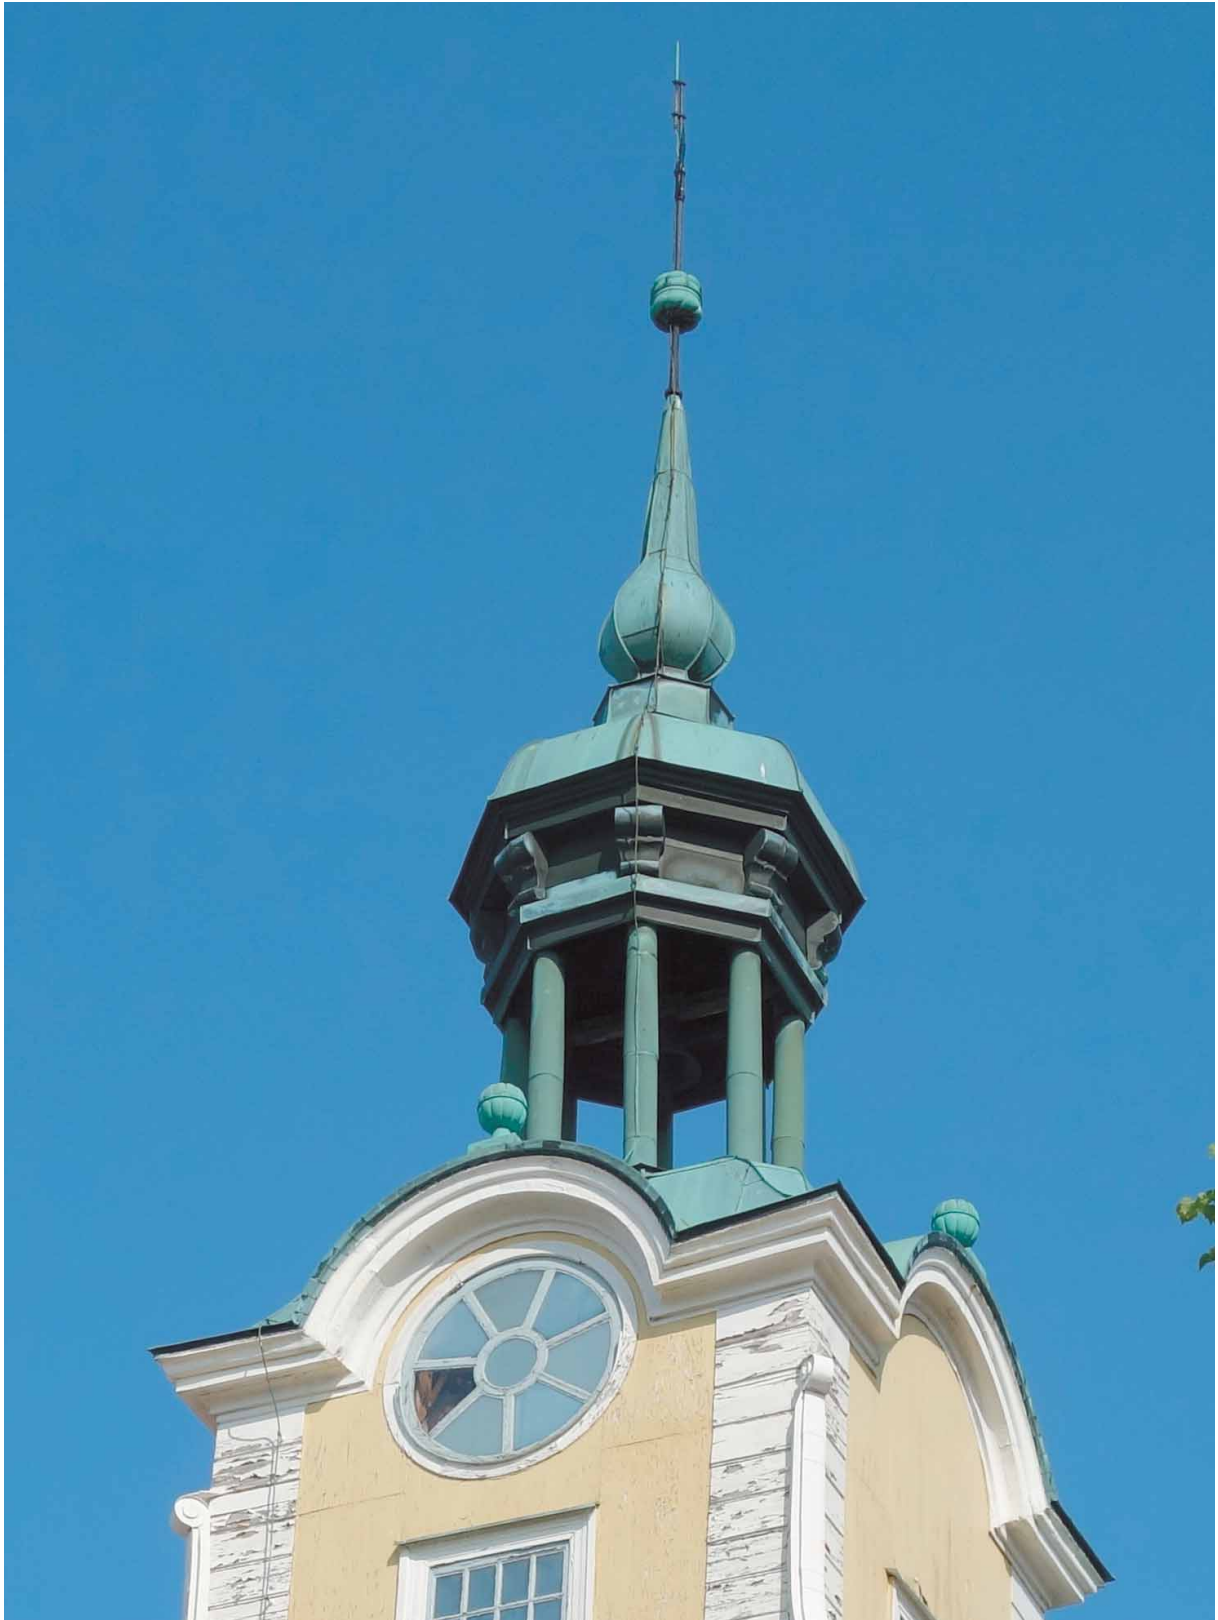
Tornby, lanternin och spira med vindflöjel.

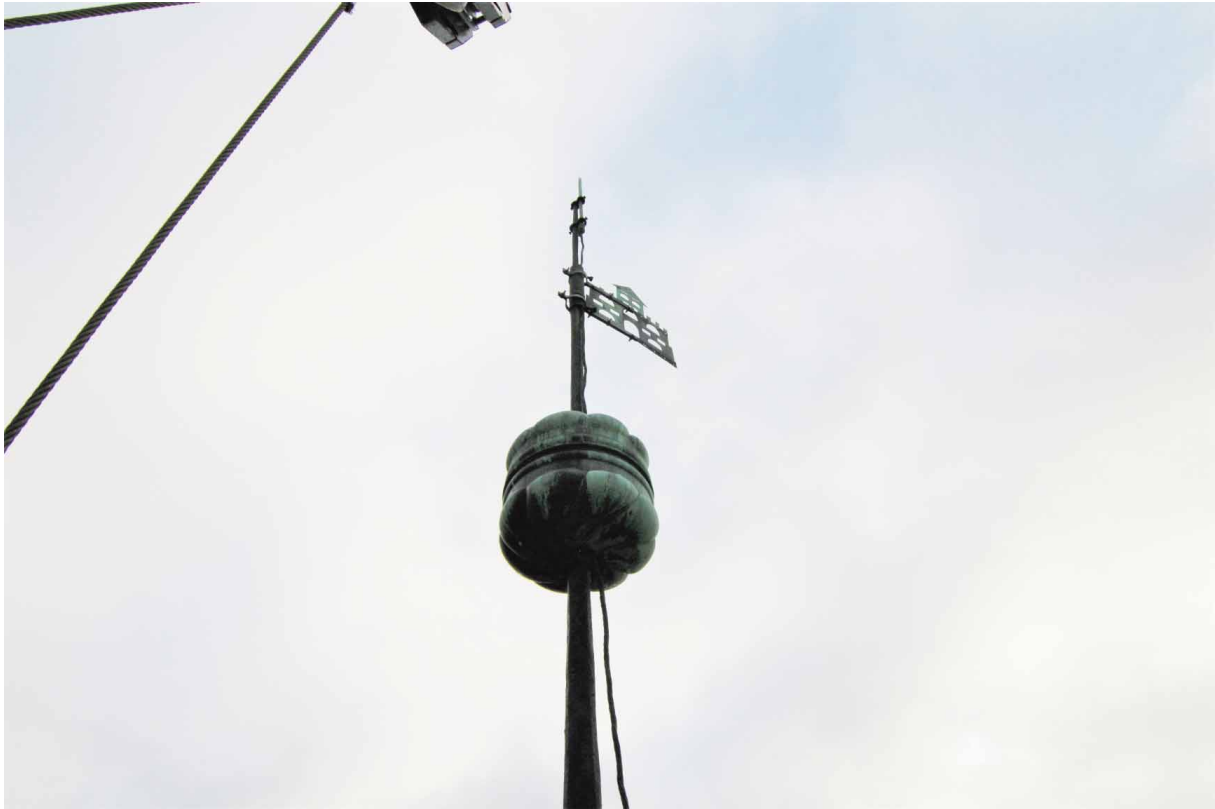
Tornspira med kopparornament och vindflöjel.

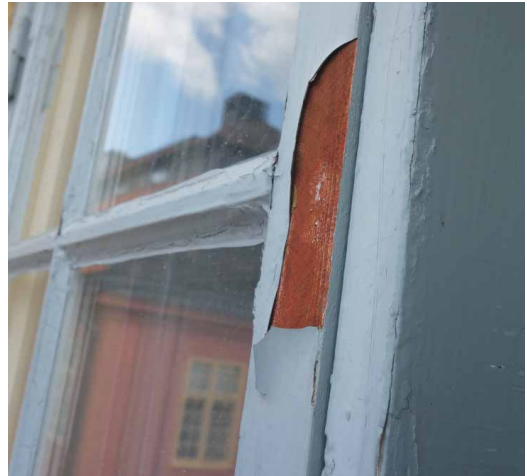
Fönster från tidigt 1900-tal med ett rödbrunt färgskikt under dagens grå.

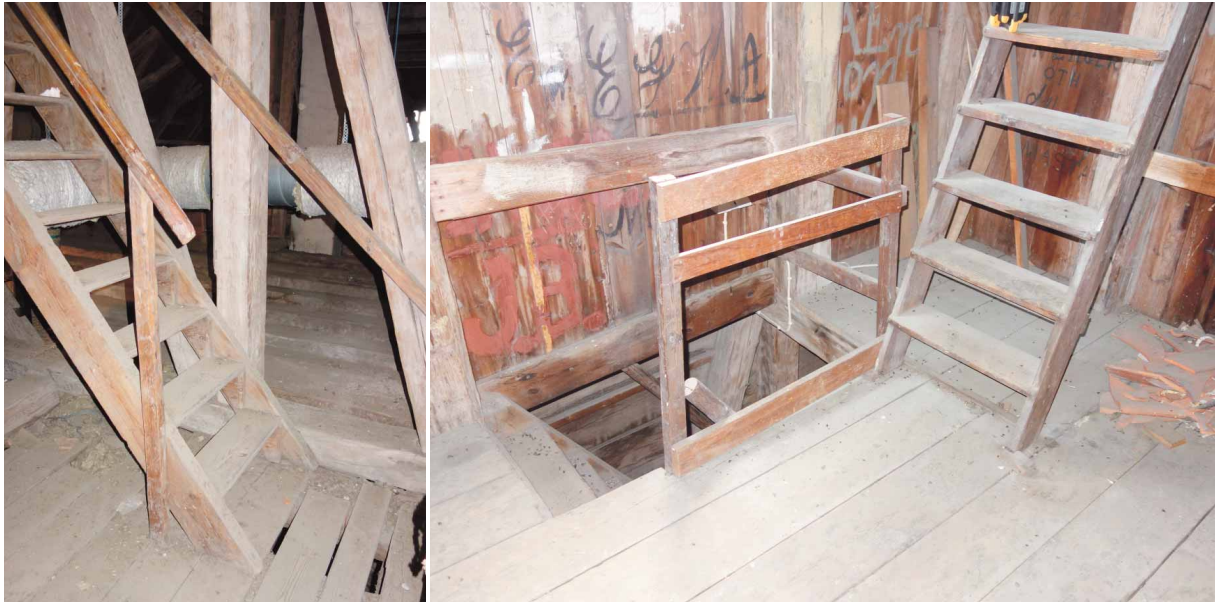
Trappor i torn, sannolikt tidigt 1900-tal.

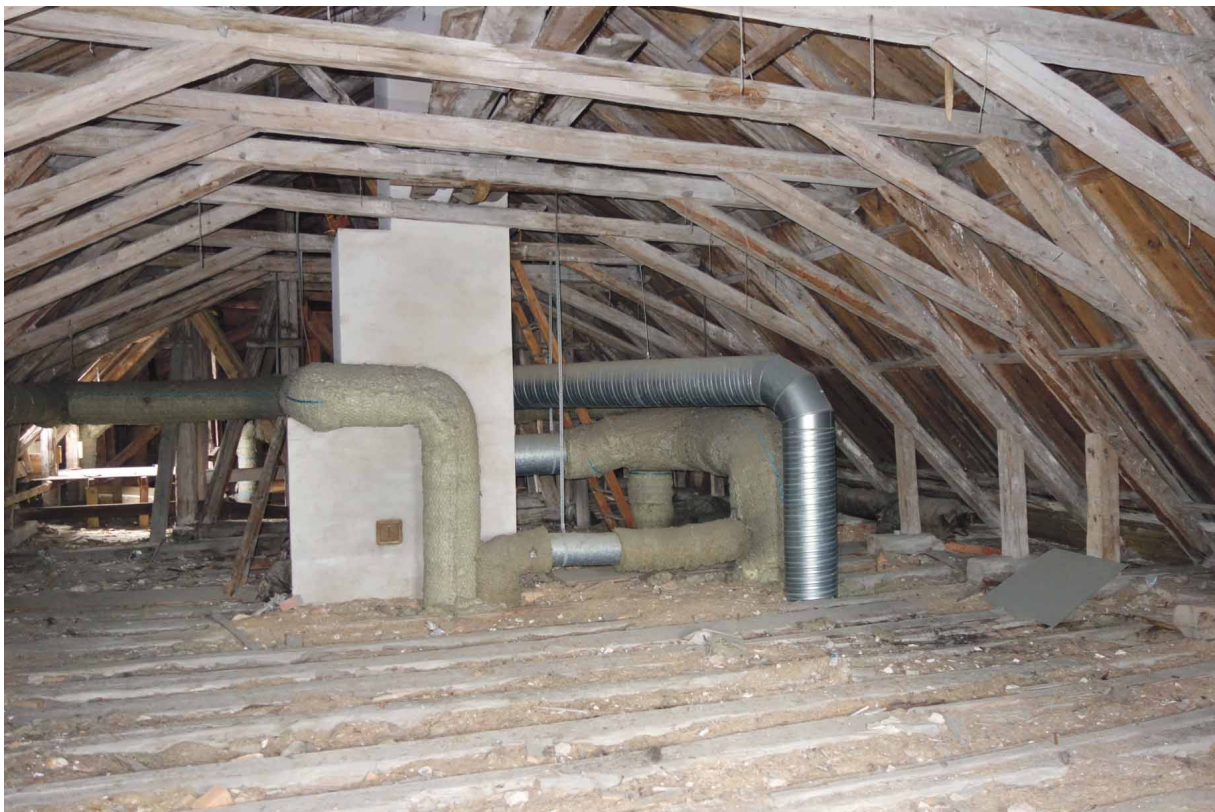
Vindsplan 2 mot väster.
